## BEFARINGSRAPPORT

| Rapporten omfatter følgende eiendom | Malmgata 35, 8630 Storforsheia. |
| Bygningstype | Uthus og Næringsbygg med bodel |
| Rapportdato | 6.11.2023 |

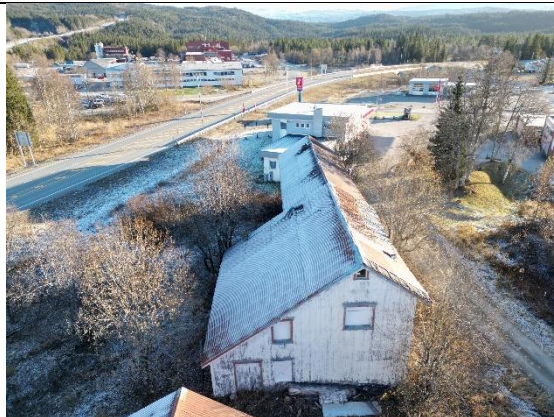
4.1

Oversiktsbilde over taket til hovedhuset, det er hull i taket etter at pipene har rast sammen.

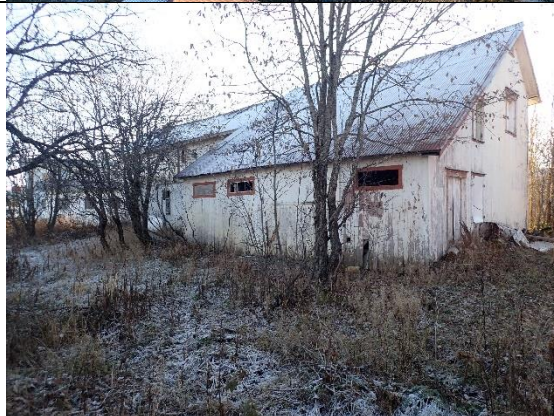
4.2

Røstvegg mot vest og langvegg mot nord.

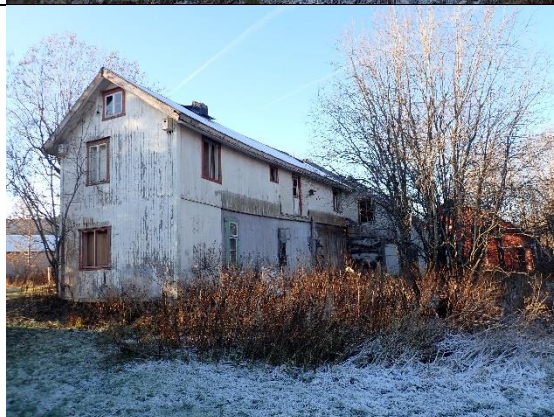
4.3

Røstvegg mot øst og langvegg mot nord.

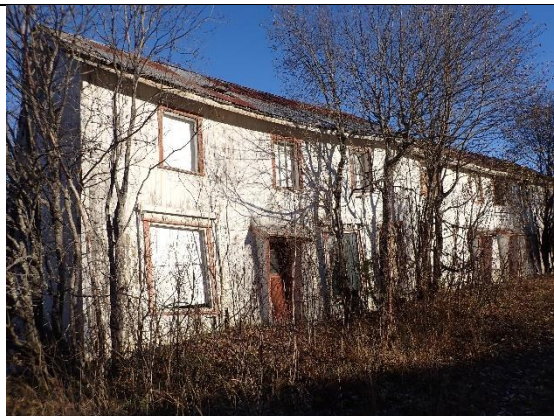
4.4

Langvegg mot sør (Malmgata) den eldste delen av bygget er lengst til venstre på bilde.

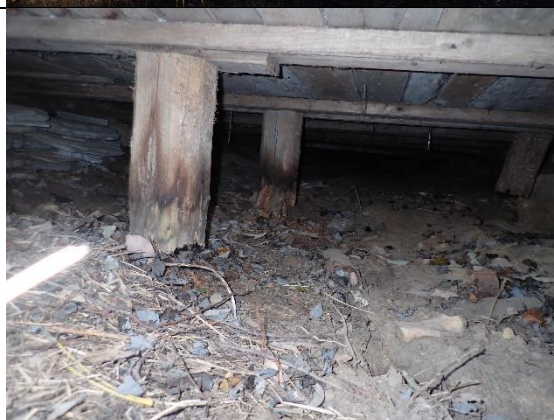
4.5

Bilde tatt under gulvet fra røstveggen mot øst, tre-pilarene er helt av-råtnet ned mot grunnen.

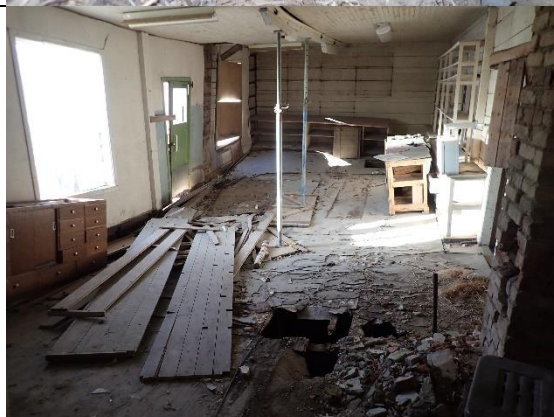
4.6

1 etg. I eldste delen av bygget. Store skjevheter, råteskader, hull i gulvet m.m. Overliggende etasjeskille er støttet opp med Dokarøys. Store skjevheter i gulv, vegger og himling, det er hull i gulvet pga. råteskader.

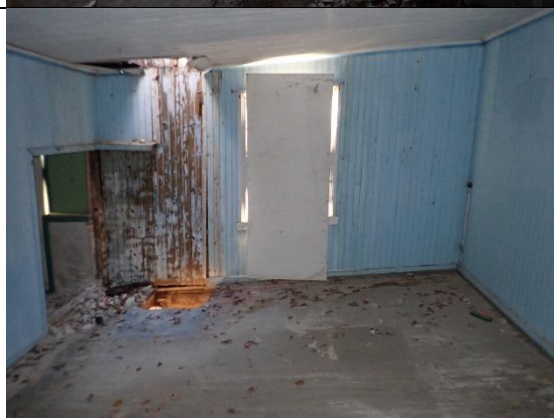
4.7

Deler av 2 etg, pipen har rast sammen og etterlater seg hull i gulv og himling. Store skjevheter i gulv, vegger og himling, knust vindu tildekket med plate på innvendig side.

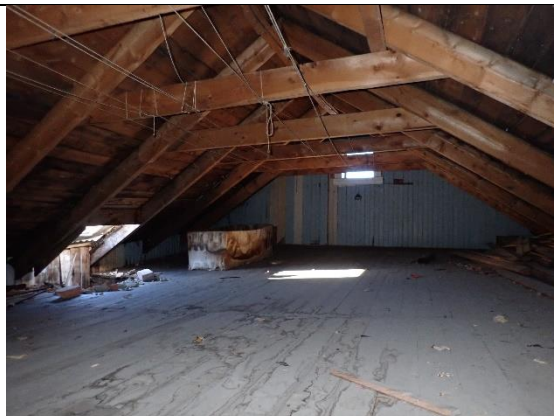
4.8  
 Loft, hull i taket etter pipen.

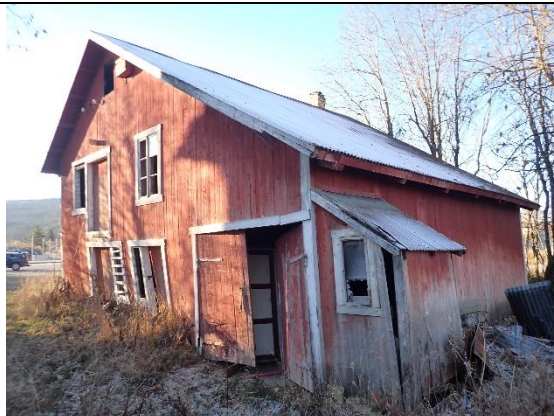
5.1  
 Fasade mot nord med utedo og røstvegg mot øst.  
 (mot hovedhuset)

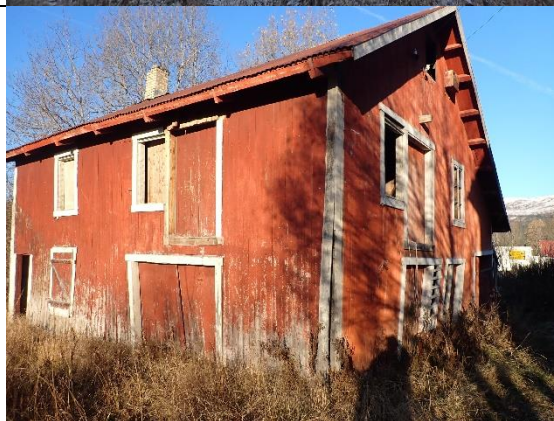
5.2  
 Fasade mot sør og øst.

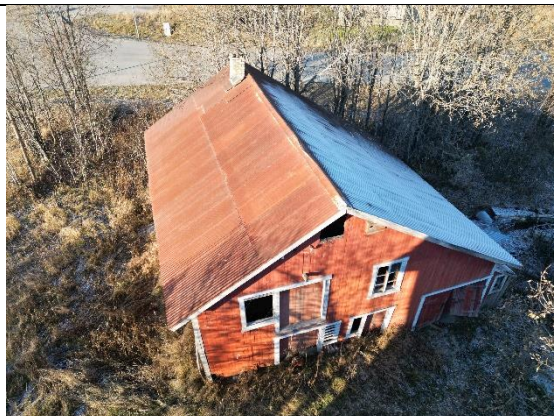
5.3

Oversiktsbilde over taket.

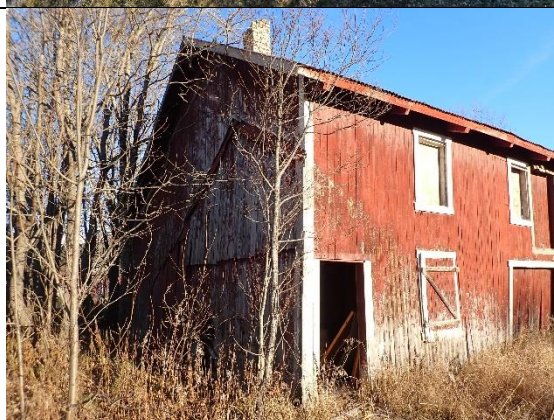
5.4

Røstvegg mot vest og langvegg mot sør.

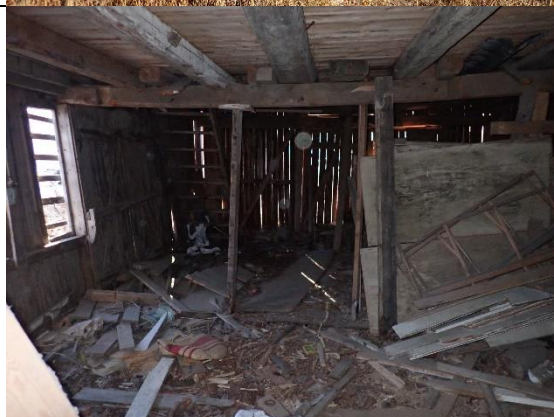
5.5

Deler av 1 etg.

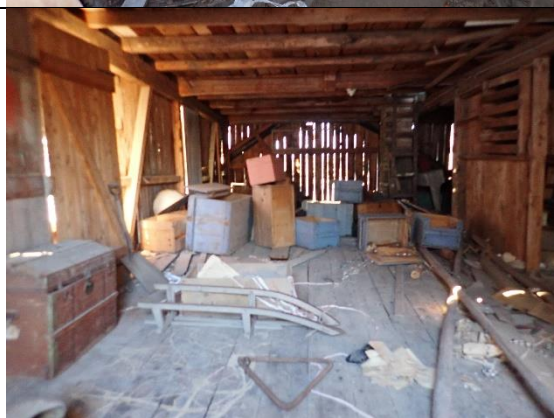
5.6

Deler av 2 etg.

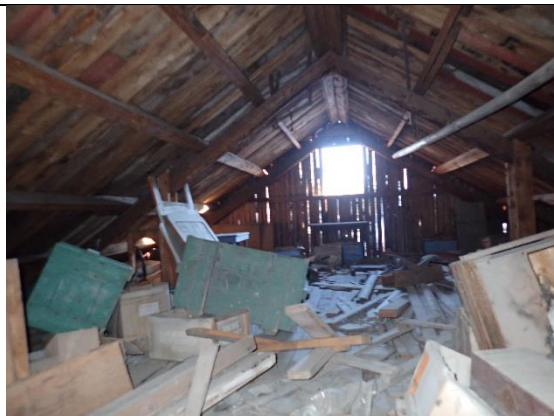
5.7  
 Loft.
