## Kulturminnefaglig vurdering av kulturmiljøet ved Gammelbutikken på Storforshei

**Adresse:** Malmgata 35, 8630 Storforsheia, Rana kommune.

**Eiendommens gnr/bnr.:** gnr. 87 bnr. 230

Befaringen ble gjennomført 22.02.2024, til stede var: John Erik Lind (leder avd. bygningsvern), Øyvind Snefjellå (museumshåndverker), Arunas Palionis (kulturminnekonsulent). I tillegg var huseier William Jacobsen til stede og ga grunnleggende informasjon om eiendommen.

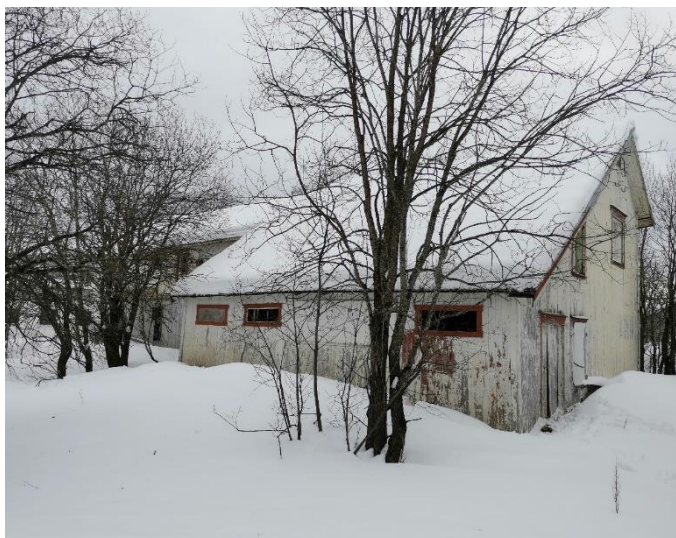
Terrenget rundt bygningsmassen er vanskelig å vurdere pga. snømengde under befaringen. Fra bildene i Helgeland Byggekontroll sin tilstandsrapport, utført november 2023, bærer terrenget preg av manglende vedlikehold over lengre tid. Vill vegetasjon (selvsprende trær, gress og busker) har kommet tett innpå veggene og fundamentet, som har medført slitasje og råteskader på bygningsmassen. Bygningen har ikke hatt drenering med takrenner eller nedløp.

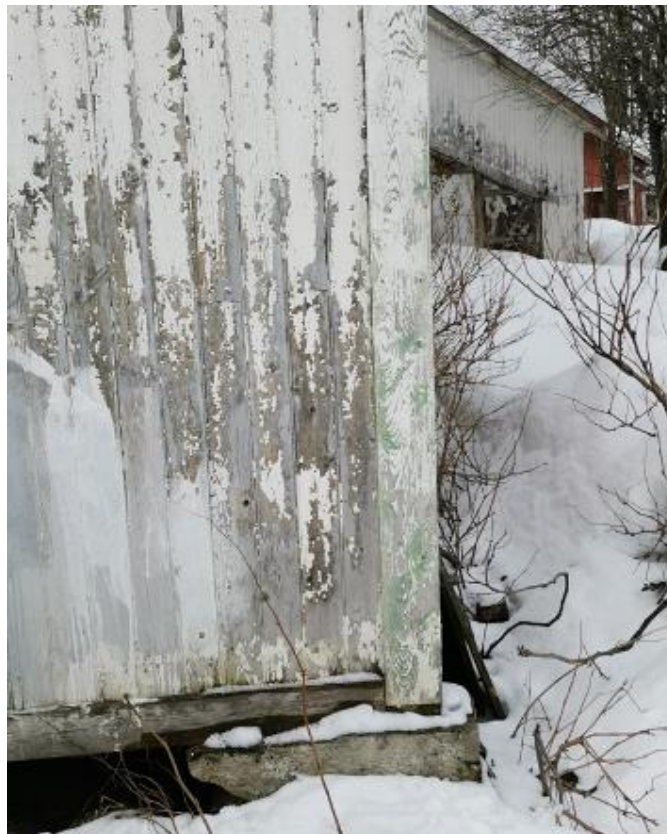
Den eldste delen av Gammelbutikken er støpt i mur/betong, med supplerings av naturstein, på bildet for eksempel i fundamentet på kaldlageret mot nord. Dette er imidlertid ikke eldste delens opprinnelige fundament, siden den har blitt flyttet fra Nerheia. Fundamentet på tilbygget fra 1918 består av naturstein og støpte betongplattformer på hjørnene. Samtidig er det støtter i trevirke som bærer gulvkonstruksjonen under bygningen

På grunn av alderen på materialene, levetiden deres, algevekst, sig av bygningen i terrenget og vekst av terrenget utenfor bygningens vegger, har støttene, gulvbjelkene og selve gulvet i første etasje fått omfattende råteskader. I noen tilfeller, som vist gjennom bilder i Helgeland Byggekontroll's rapport, henger noen av støttene under bygningen i luften, over bakken, og har fått omfattende råteskader. Fundamentet, spesielt i den eldste delen mot vest, har fått større setningsskader som en konsekvens av svikt i den bærende konstruksjonen i fundamentet.

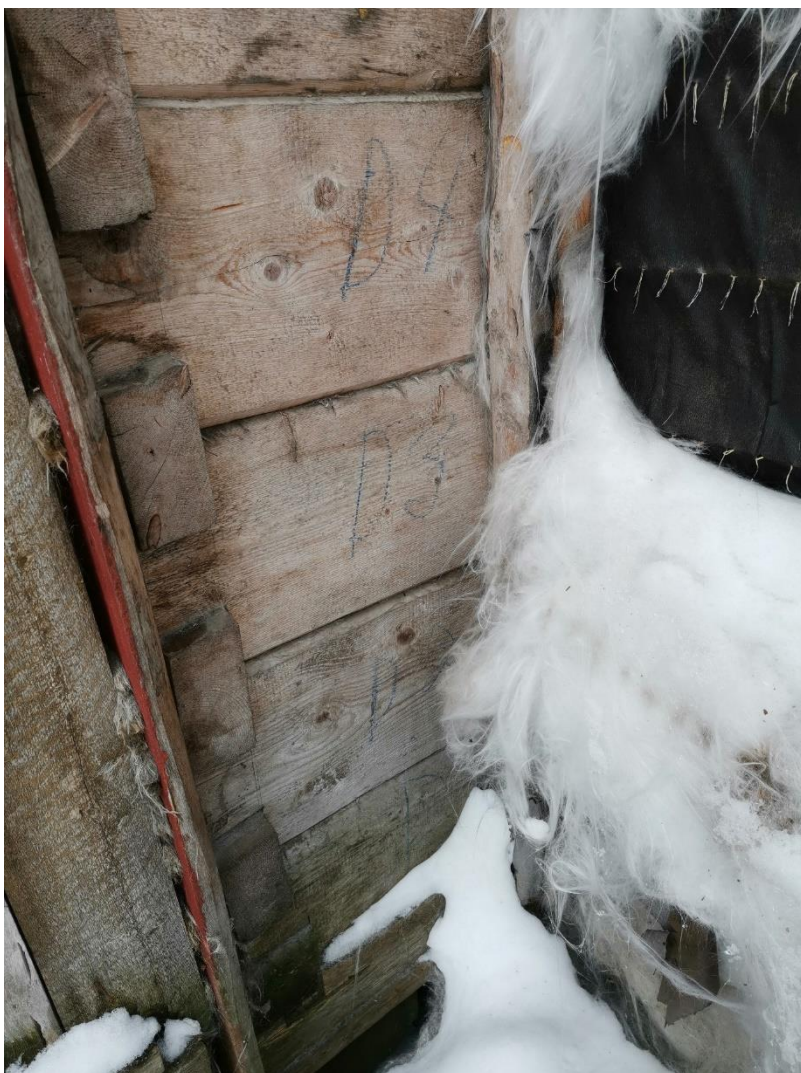
Eldste delen består av en laftkasse med en form for sinknov (tidstypisk for laftede bygninger på 1800-tallet i regionen). Laftene viser fortsatt tydelige merker etter flyttingen på 1900-tallet, og det er synlige spor etter verktøy som sannsynligvis stammer fra en rammesag (også typisk for perioden på 1800-tallet for å sage ut materialer/tømmer), basert på analysen av mellomrommene mellom sagelinjene og deres utforming.

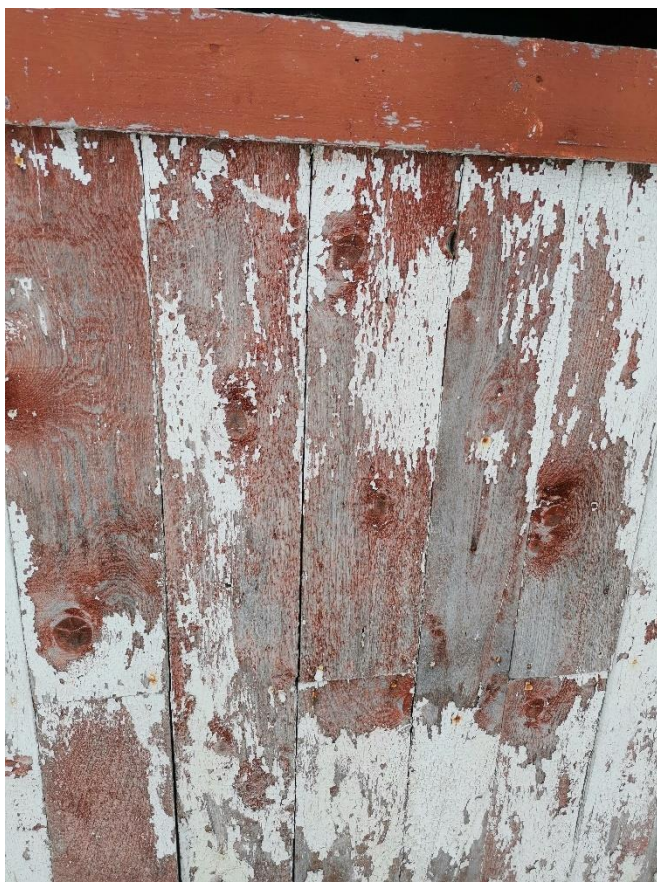
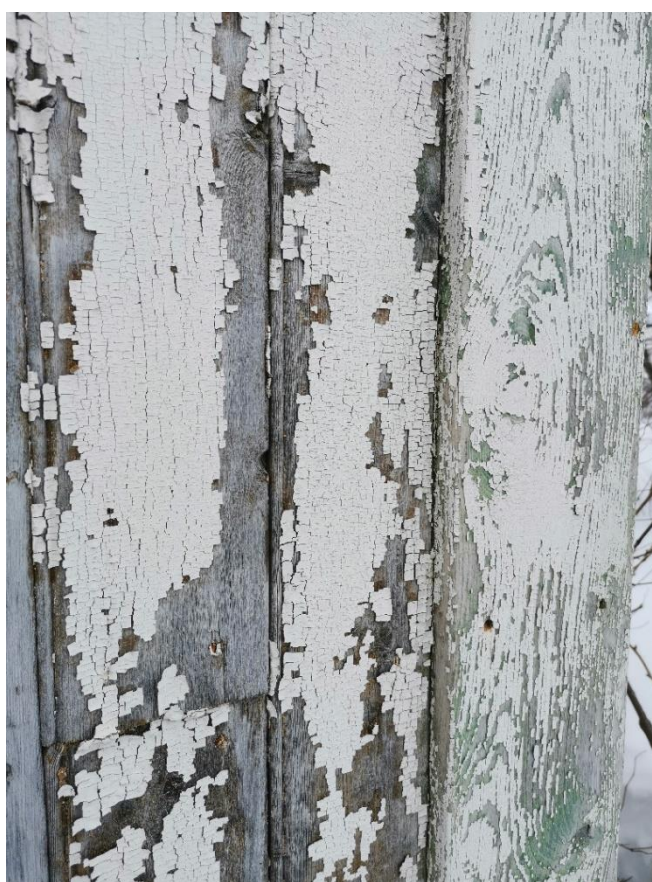
Bygningen er kledd med stående pløyd staffpanel (ca. 1860-1930, bilde til høyre), og store deler av den oppfattes som opprinnelige fra da bygningen ble flyttet til Storforsheia. (Den vises også på det eldre bildet i *Verneplanen for Rana*.) Kaldlageret til Gammelbutikken har kant-i-kant panel (usikkert årstall, bilde til venstre). Noe av kledningen rundt bygningen virker å være i gjenbrukbar tilstand, bortsett fra nedre del som har fått råteskader der den har vært mest utsatt for fukt i terrenget.

Fargen på Gammelbutikken har endret seg gjennom tidene. Opprinnelig hadde den hvit sekundærfarge på omramminger og lister, mens hovedfargen antagelig var engelsk rød, siden man finner spor av den under dagens hvite farge. Basert på hvordan malingen har trukket inn i kvistene på panelet, tror vi at det kan være brukt tranmaling. Dagens hvite farge er malt med linoljemaling. Krakelering er et tydelig kjennetegn når linoljemalingen blir gammel.

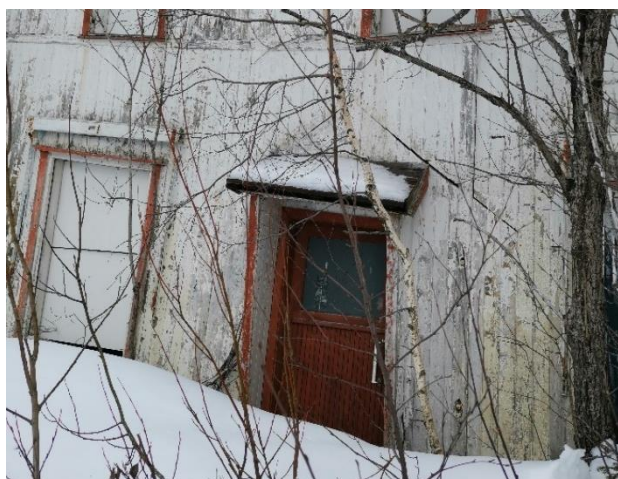
Dørene mot sør er fra nyere tid, ca. 1950-tallet, etter antagelig siste ombygging av inngangene.

Terrassedør mot nord er opprinnelig fra ca. begynnelsen av 1900-tallet og tyder på at det har vært en altan på kaldlagerets tak. Denne delen av kaldlagret er revet på et tidspunkt, men man kan se sporene av den på resterende kaldlageret og langs veggene på tilbygget. Terrassedøren har knuste ruter og bærer preg av slitasje. De resterende dørene består av porter som kan være opprinnelige fra byggeår av bygningen på Storforsheia.

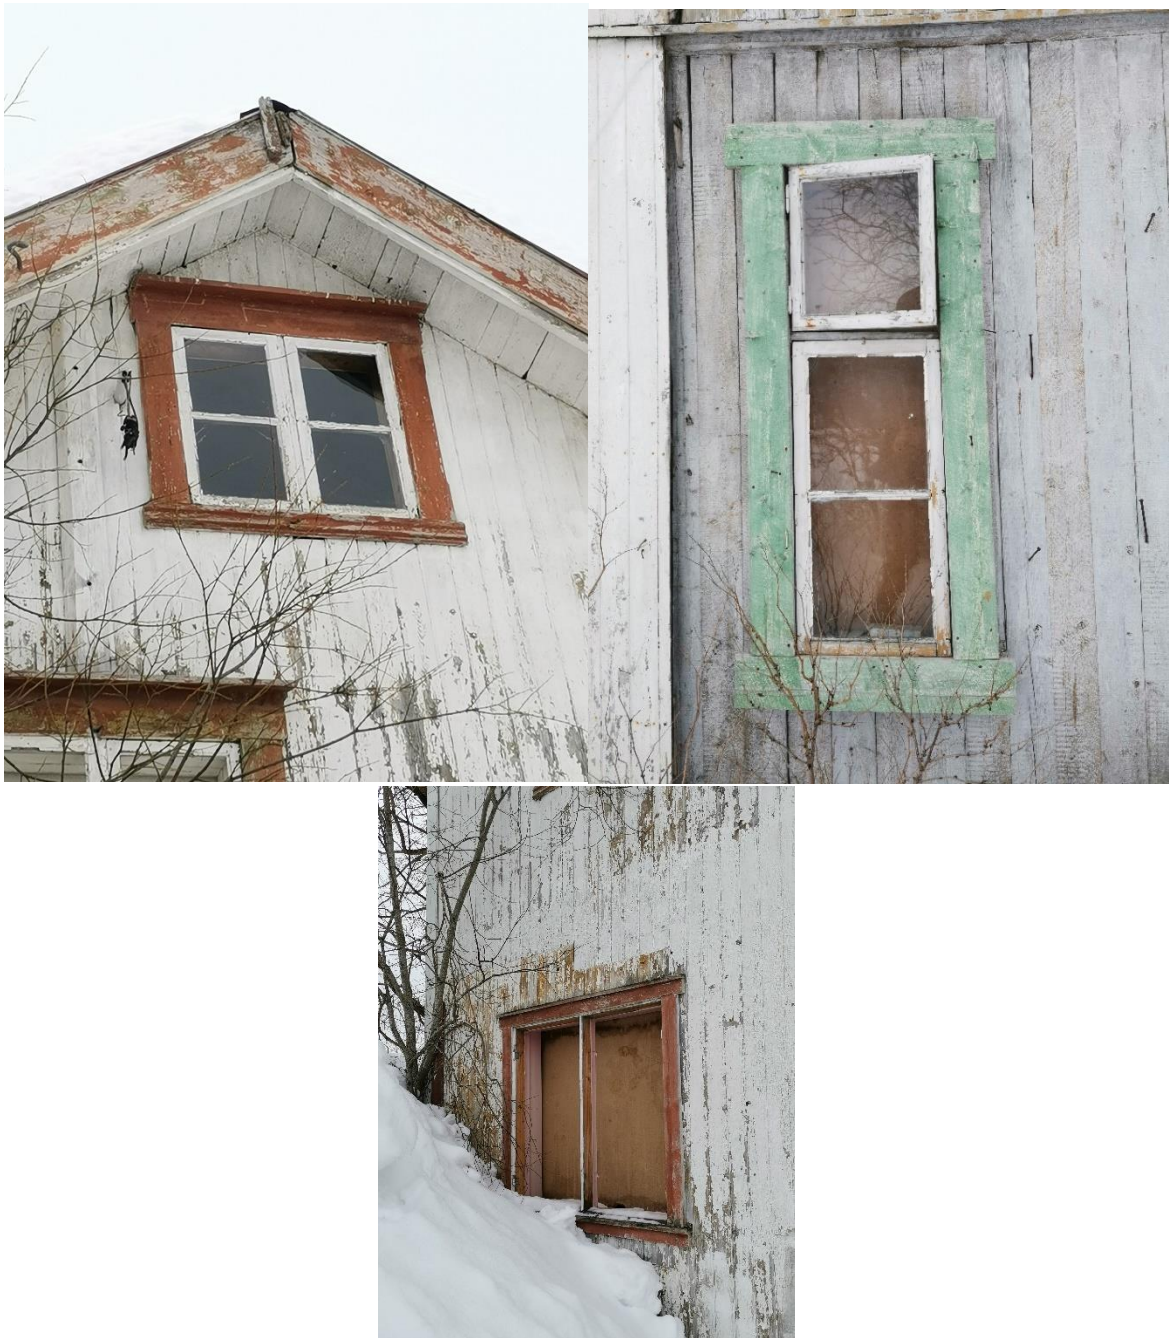
De fleste vindusrammene mangler i bygningen, men de opprinnelige listene og karmene er stort sett bevart. Åpningene der vinduene var, er dekt til med plater. Vindusrammene som er igjen, ser til å være opprinnelige fra da Gammelbutikken ble oppbygd på nytt på nåværende plassering i Storforsheia. Dette er variasjoner av empirevinduer fra seint på 1800- til 1920-tallet, som kjennetegnes med enklere utforming, større glassruter, kitt som tetting, enkle rammer m.m.

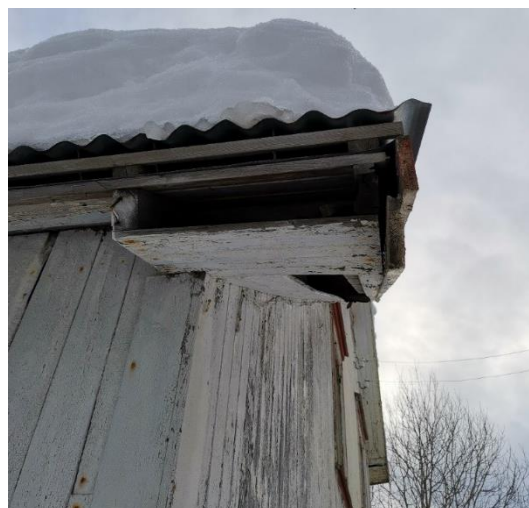
På det eldre bilde i *Verneplan for Rana* ser man at den eldste delen hadde et bordtak opprinnelig og at kaldlagerets tak ikke var helt sammenbygd med selve butikken. Nå er taket lagt på med bølgeblikk for hele bygningen. Man ser også klare spor av at taket har blitt løftet på den eldste delen (skjedde mellom 1938 og 1939 når butikken ble ombygd). Tilbygget mot øst fra 1918 har torvtak fra sin opprinnelse. Torvtaket kan fortsatt være bevart under bølgeblikk-platene.

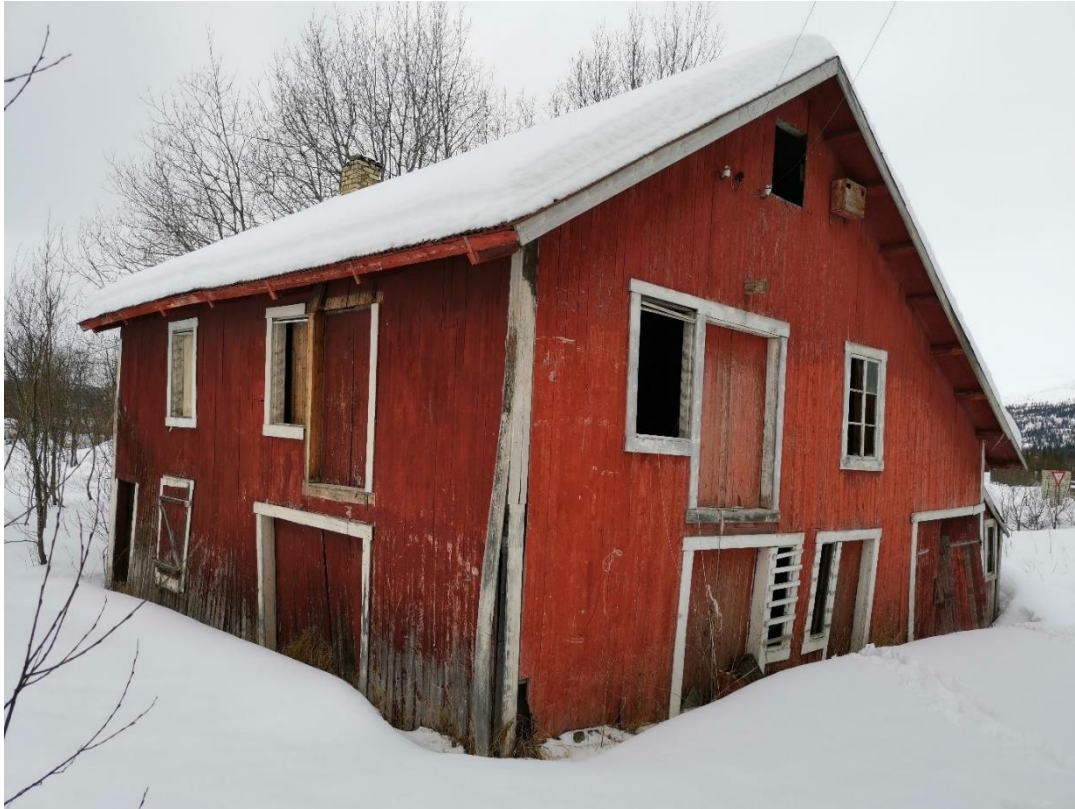
Uthuset har seget ned i terrenget og terrenget har samtidig kommet opp til veggene på uthuset. Det er ikke spor av takrenner eller nedløp på selve uthuset.

Uthuset ble bygd direkte på bakken og har ingen synlig fundament under befaringen. Østvegg har seget mer i terrenget enn de andre veggene, slik at den lener østover. Det finnes flere setningsskader innvendig, spesielt forskyvninger i gulvet både i første og andre etasje. Gulvet består av eldre bord i varierte dimensjoner, fra ulike tidsepoker basert på utforming og verktøyspor. Dette gjelder begge etasjene.

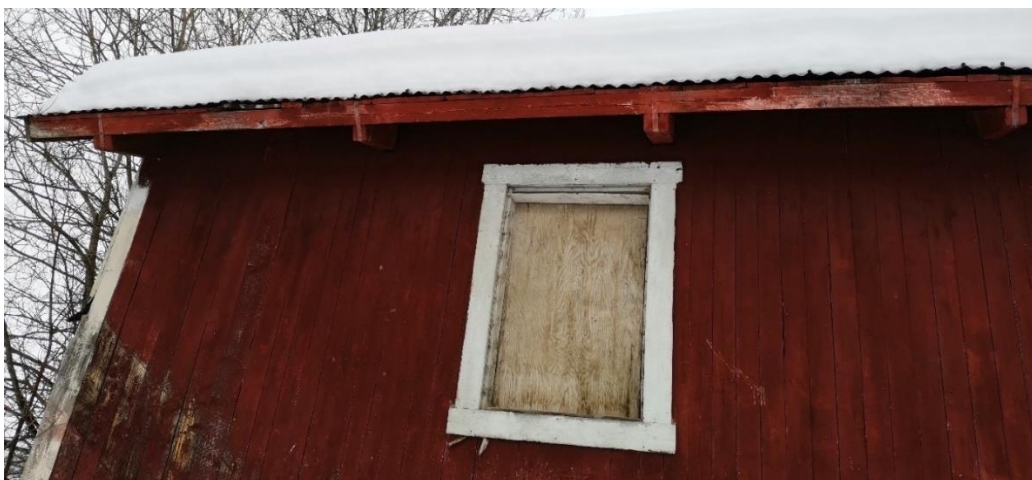
De fleste vindusrammene er tatt ut og dekt til med plater. Basert på de få eksemplarene i øst-fasade som er, og dimensjonene på åpningen, listene, rammeverket, har det vært opprinnelig brukt 1920-tallets Empirevindu. Det eneste eksemplaret som er igjen på østfasaden, er slitte og mangler glassruter. Store deler av listverk rundt vindusomrammingene tolkes som opprinnelig fra byggeår og evt. gjenbrukt når bygningen ble satt opp.

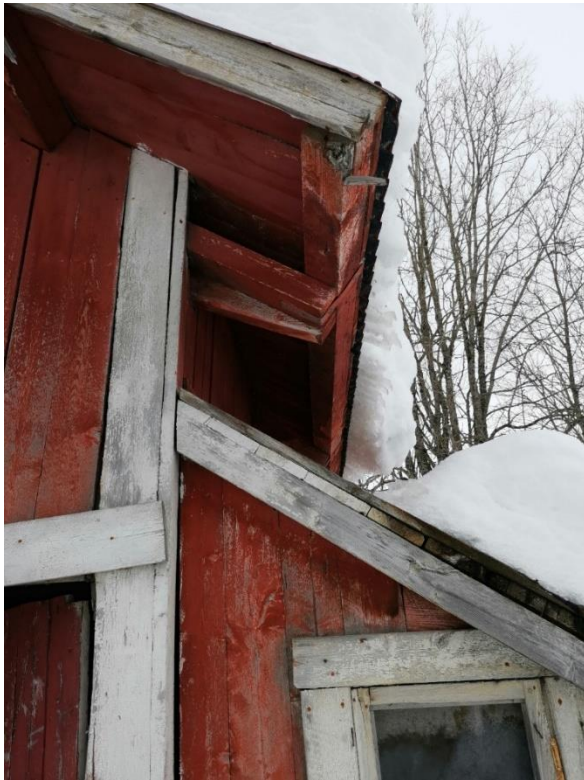
I dag er det lagt bølgeblikkplater på hovedtaket, som opprinnelig har bestått av dobbelt bordtak. Tilstanden er ukjent, men taket virker tett under befaringen. Et bordtak er brukt på utedo-delen av bygningen.

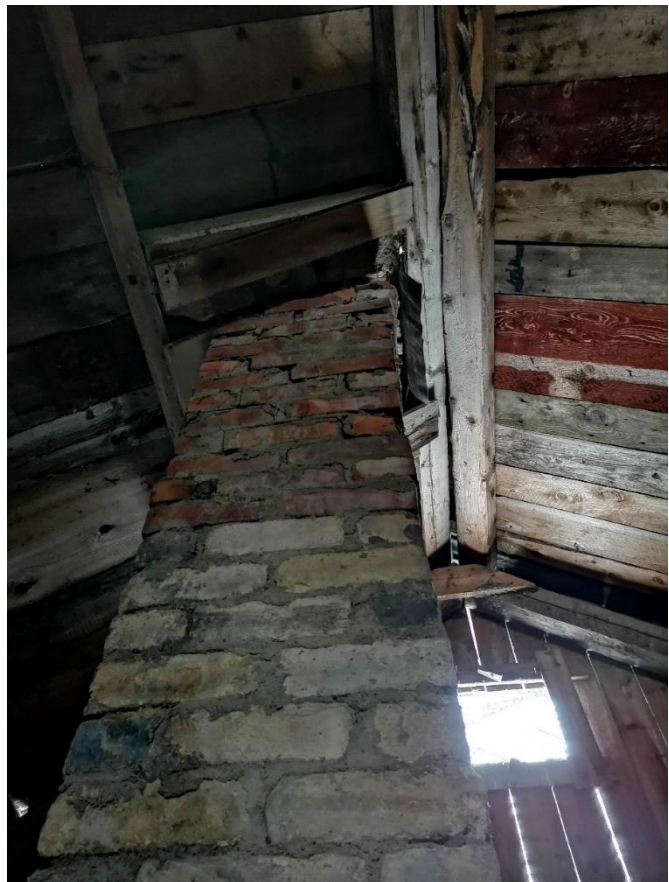
Uthuset har en eldre mursteinpipe som tidligere ble brukt i forbindelse med en bakerovn. Pipen anses å være intakt, men det er usikkert om den er funksjonell.
