*Rapport dato: 21.06.2024*

## **Gammelbutikken på Storforshei**

### **- Vurdering av innvendig tilstand av konstruksjon og detaljer**

Adresse: Malmgata 35, 8630 Storforsheia, Rana kommune.

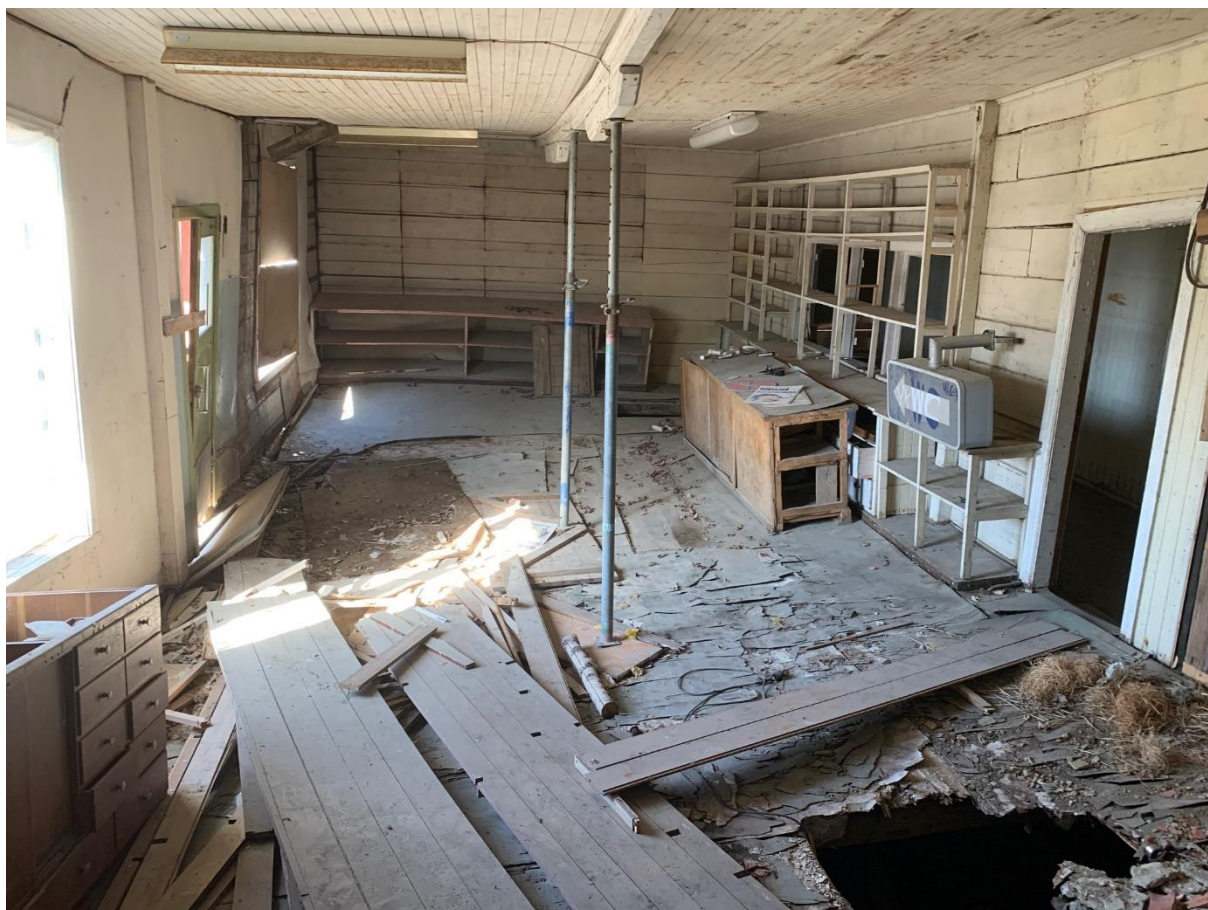
Den eldste delen av bygningen som ble flyttet rundt år 1900 består av 3" x 11" tømring som ut fra innvendig befaring ser ut til å være i forholdsvis god tilstand. Bygningen har store setningsskader, men det kan se ut som selve laftet har taklet dette godt. Areal på denne delen av bygget er ca. 50m<sup>2</sup> (5 x 10m). Den ene røstveggen er sannsynligvis fjernet da det på et tidspunkt ble behov for et større butikklokale. Tømringen er sannsynligvis produsert på ei rammesag og har «knekte» hjørner på rundt 10mm. Tømringen kan ses på som et eksempel på tidlig «standardisering og masseproduksjon av moduler» som er egnet til fleksible løsninger og tilpasninger. Det vil også være mulig å få saget tilsvarende elementer i dag dersom det skulle være ønskelig å komplettere og/eller gjenskape tidligere røstvegg.

Dersom bygningene ikke bevares slik de står, anbefales det at tømmerkassen, som er det opprinnelige bygget fra Nerheia, demonteres og gjenbrukes, og da fortrinnsvis på nærliggende tomt. Det er en del av historisk byggeskikk at tømmerkasser/hus flyttes og gjenbrukes ved bruksendringer, samfunnsutvikling osv. Mange tømmerkasser er blitt flyttet både to tre ganger, og denne tømmerkassen har intakt merking (A1, A2 osv.) på stakkene siden forrige flytting rundt år 1900.

Tømmerkassen har et areal på rundt 50 m<sup>2</sup> og en høyde raft på rundt 3,5m som kan være en aktuell størrelse for reetablering innenfor en realistisk økonomisk ramme. Det er også en type tømring som er godt egnet for ny bruk og tilpasning. Tømmeret er side- og toppskjært og har faste dimensjoner. Dette gjør at arbeid med evt. demontering og remontering kan utføres av håndverkere uten stor kompetanse innenfor tradisjonshåndverk. Dersom behov for nye vegger/konstruksjoner, anbefales det å få saget tilsvarende dimensjoner eller gjenbruke bindingsverk fra bygningsmassen.

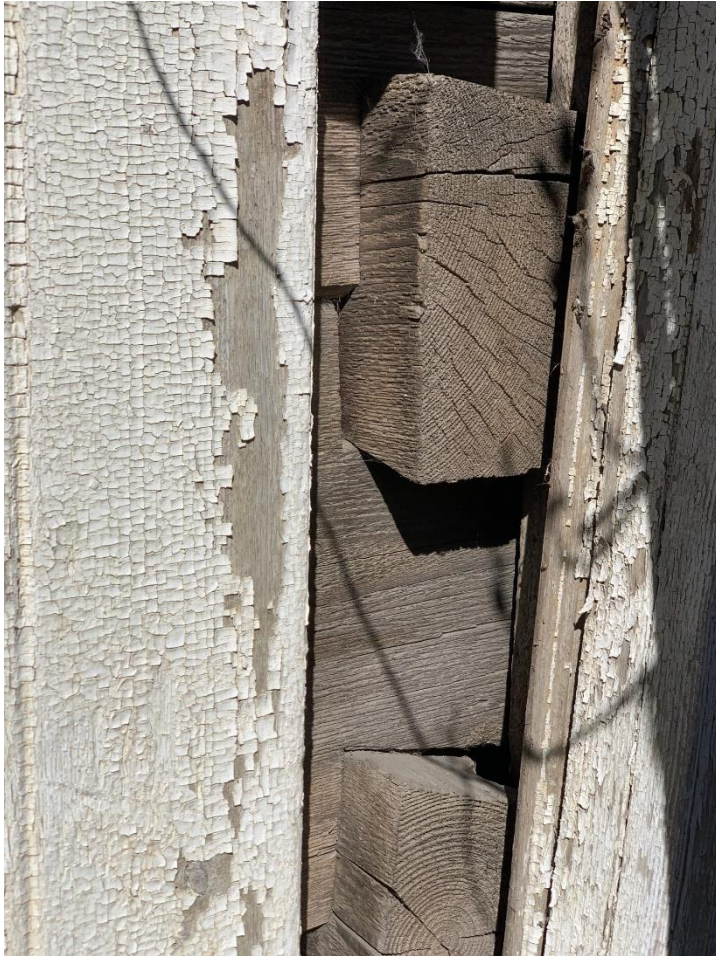
Tømringen er sammenføyd med en type sinklaft i hjørnene, og det er dimlinger som holder sammen stukkene sideveis. Denne type laft er i utg. pkt. utviklet for at yttervegger skal kles med kledning. Sinklaftede hjørner krever lite behov for utforing, og det vil normalt ikke være behov for hjørnekasser.

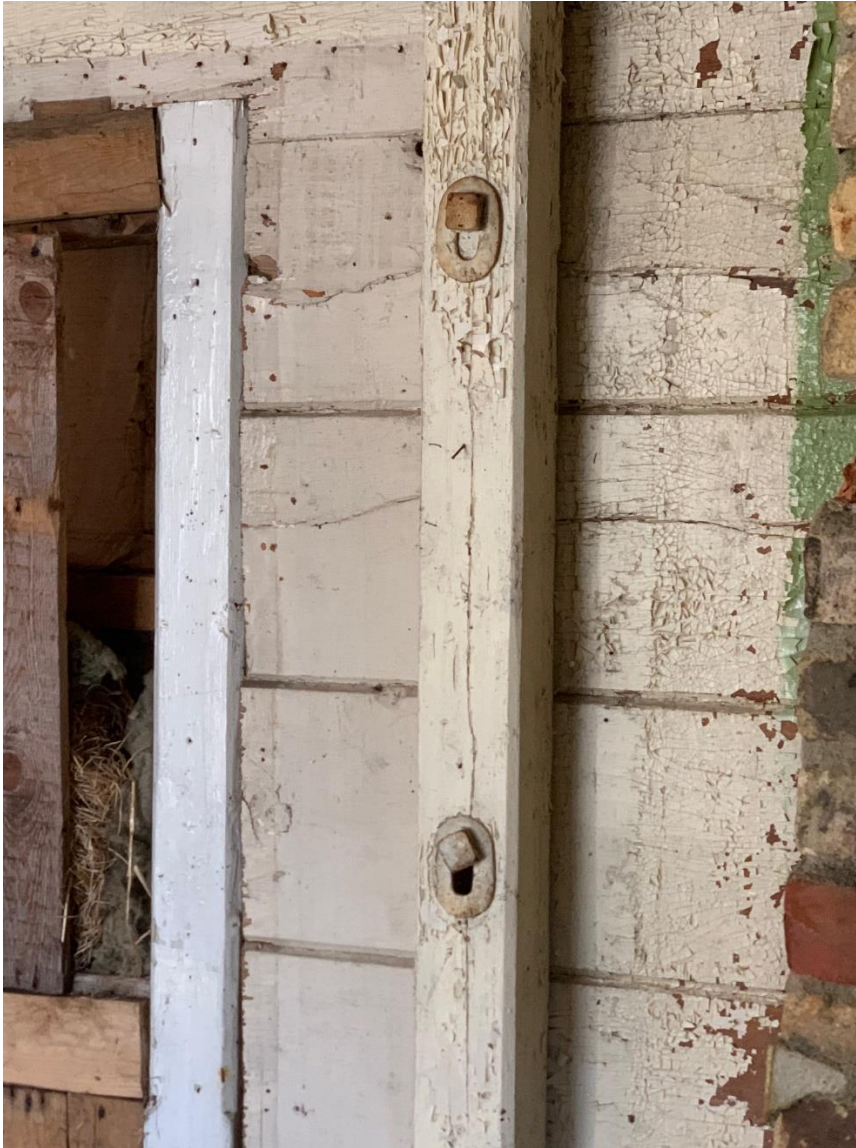
Langveggene er avstivet med strekkfisker(klaver) og sammenføyd med gjennomgangsbolter gjennom jernplater som har ovale hull for at tømmeret skal kunne sige ved tørking.

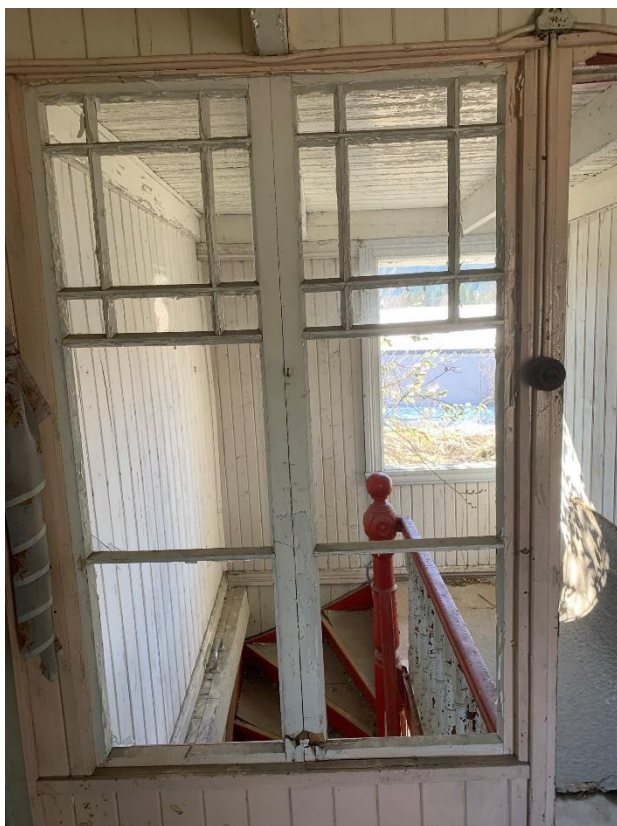
Noen av de innvendige vinduene er i  
forholdsvis god stand og har spesiell  
sprossedeling.

En del innvendige dører og vinduer er i god stand og kan og bør gjenbrukes.

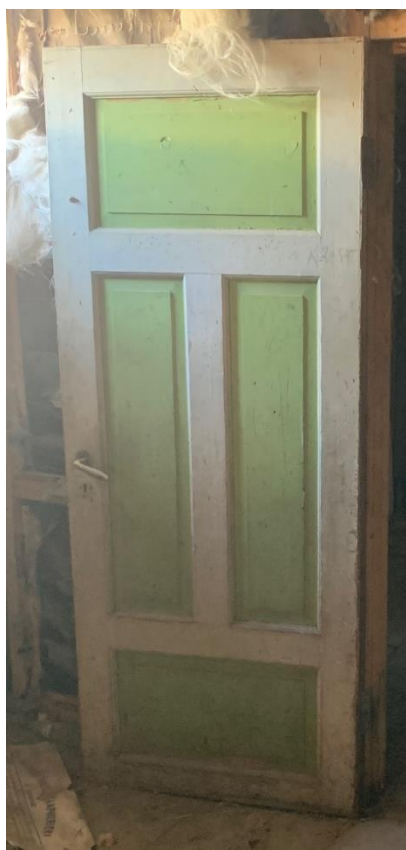
Innerdører er stort sett nokså ordinære fyllingsdører i heltre.  
Disse er av god kvalitet og er gjenbrukbare hvis behov.

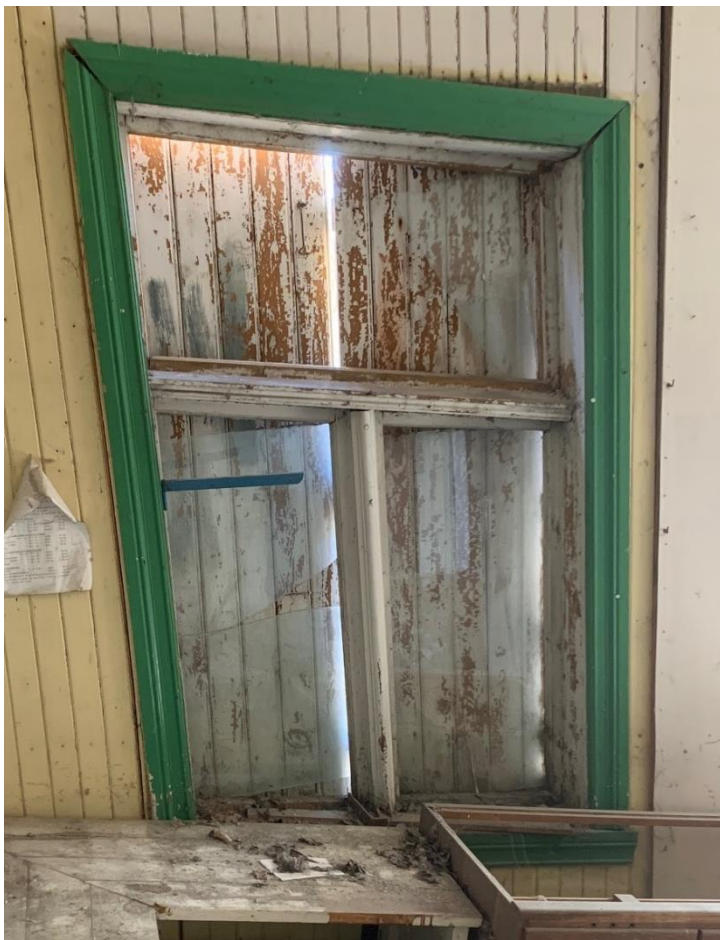
Det kan se ut som at det er eksempler på originale vinduskarmer i yttervegg. Disse kan muligens restaureres, evt. brukes som referanse dersom det er behov for å lage tilsvarende kopier.
