Oppdragsgiver: Tanken arkitektur  
Oppdragsnavn: Regulering Ladestasjon Storforshei  
Oppdragsnummer: 642331-01  
Utarbeidet av: Arild Kjølle  
Oppdragsleder: Åsmund Øistein Rajala Strømnes  
Dato: 10.06.2024  
Tilgjengelighet: Velg et element.

## Områdestabilitet\_Regulering Ladestasjon Storforshei

Asplan Viak er engasjert av Helgeland Kraft Vannkraft AS for en geoteknisk vurdering av områdestabilitet ifm. regulering av ny ladestasjon på eiendom 87/230 ved Malmgata 35 rett sør for E10 (Saltfjellveien).

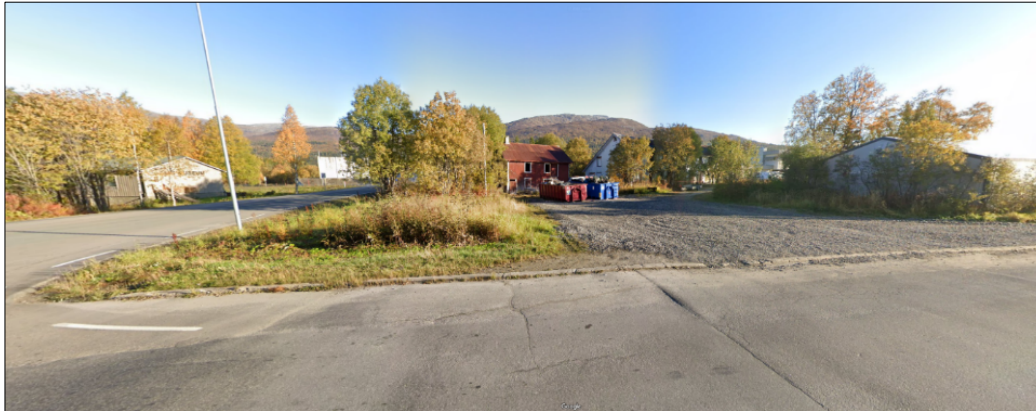
Figur 5. Viser tiltaksområdet sett fra sør mot nord. (Google, 2024)

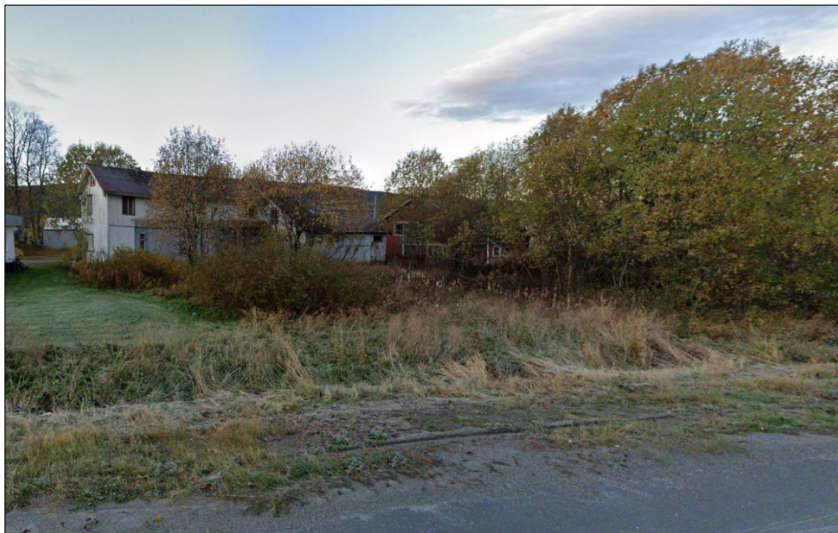
Figur 6. Viser tiltaksområdet sett fra E10 i nord mot sør.

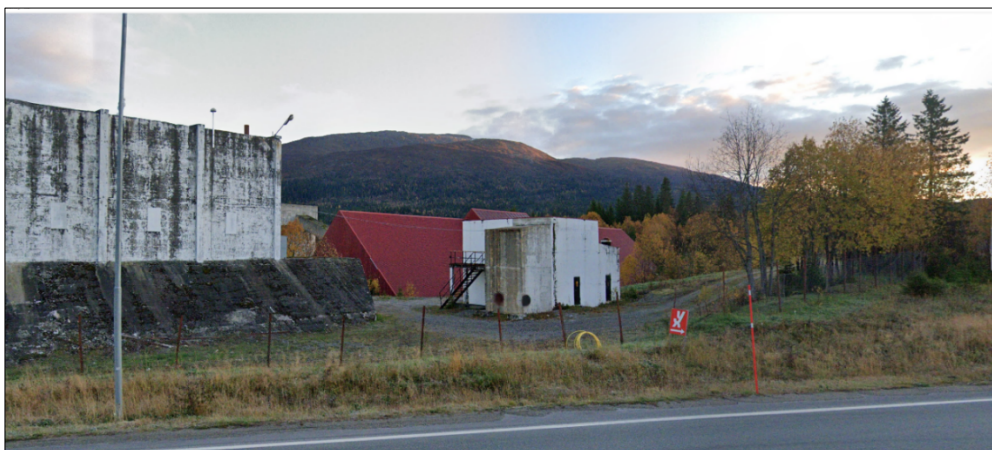
Figur 7. Viser terreng ved skråning ned mot Rana Gruber nord for tiltaksområdet. (Google, 2024)

I nord så går E10 Saltfjellveien parallelt med tiltaksområdet. Nedenfor E10 er det en ca. 6 m høy skråning ned til kote ca. kote + 100 ved steinbruddet i nord.
