RAPPORT 641731-01-RIG-01

# Skredfarevurdering Plura Valley

Vurdering i sikkerhetsklasse S1 og S2 iht. TEK17

| Oppdragsnavn | Skred- og flomvurdering Jordbrua – Plura Valley |

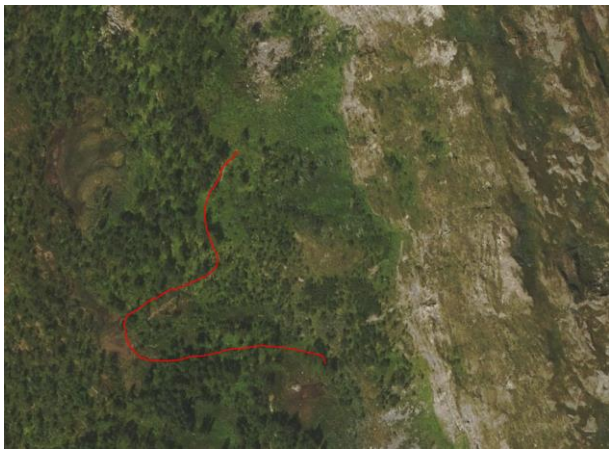
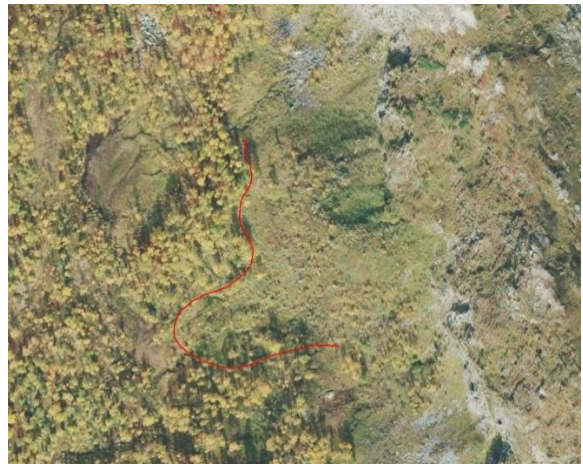
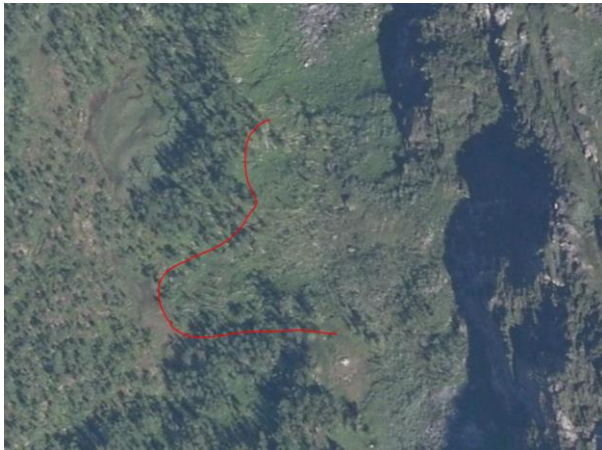
Figur 13: Oversikt over tidligere rapporterte skredhendelser.

Under befaring ble det observert tegn til tidligere snøskred. Flere trær var bøyd og knekt i området, men siden vegetasjon var begynt å vokse opp igjen antas det at skredet skjedde for flere år siden. Se GPS-punkt 11 i kapittel 3.9. Historiske flyfoto fra 2019, 2014 og 2007 er vist nedenfor. Anslått skredutløpsområde er tegnet inn som rødt, hvor det kan oververes en åpning i vegetasjonen.

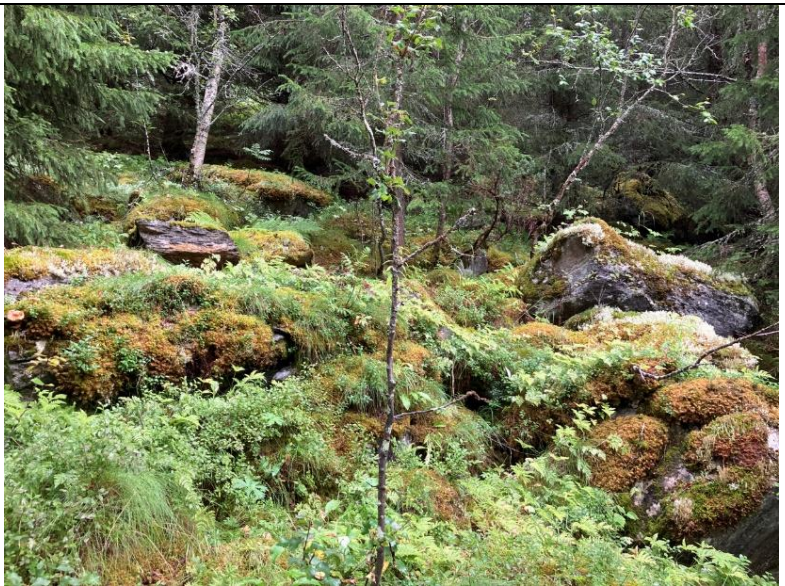
| GPS-punkt | Beskrivelse | Foto |
|---|---|---|
| 02 | Noen kantete blokker ligger her, ca. 1m <sup>3</sup> . Ikke observert blokker lenger ned enn dette. Er trolig steinsprangblokker fra lokalskrent like over. | |

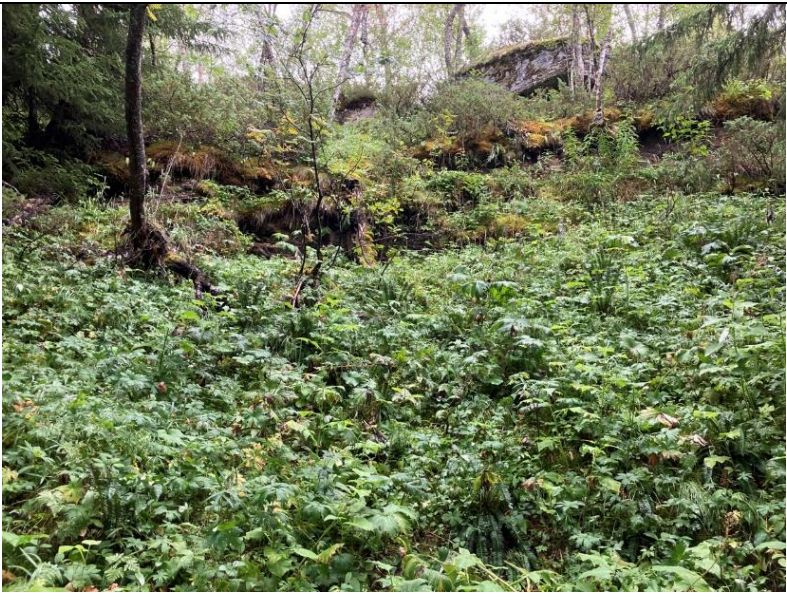
| 03 | <p>Tegn til liten skredkant etter en mulig liten utglidning av jord. Berg i bakkant. Ingen spor etter avsetning.</p> | |

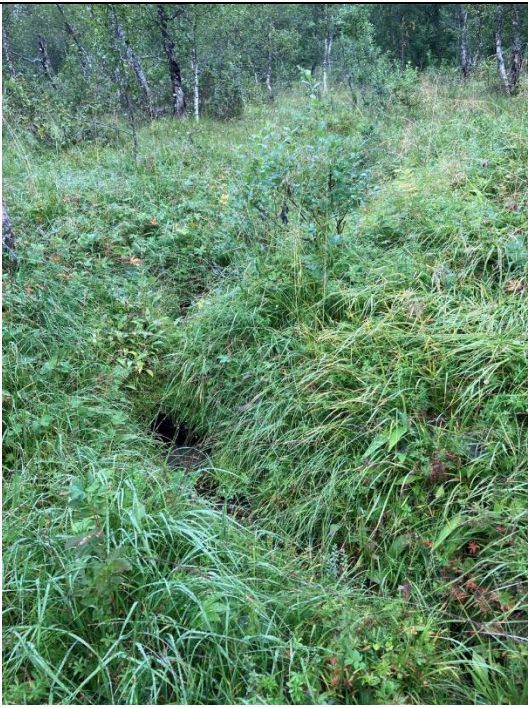
| 04 | <p>Liten bekk, renner på sand og stein. Ingen tegn til nylig erosjon eller massetransport. Bekken renner på et slakt platå som fortsetter ca. 100 m i retning mot kartleggingsområdet.</p> | |

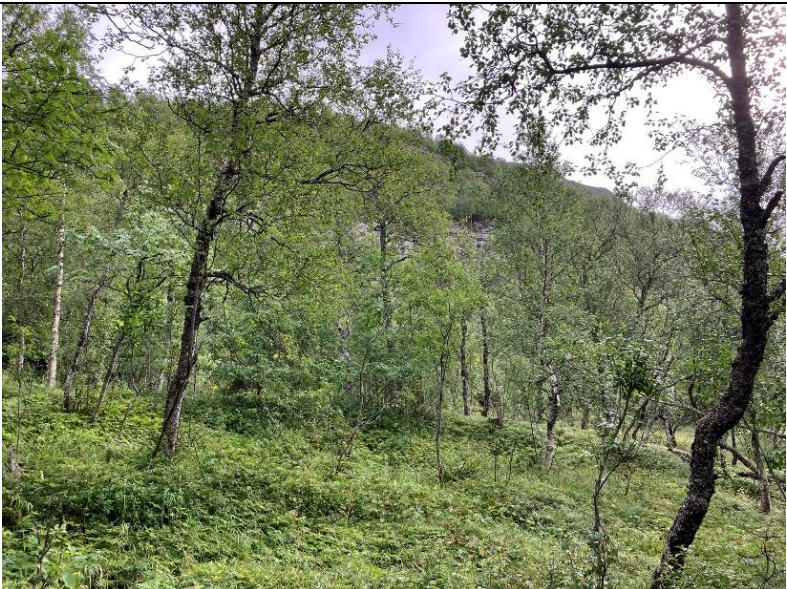
| 05 | <p>Ser mot høy skrentrekke i øst. Under skrentrekken er det et slakt platå. Ingen ur eller blokk i området her.</p> | |

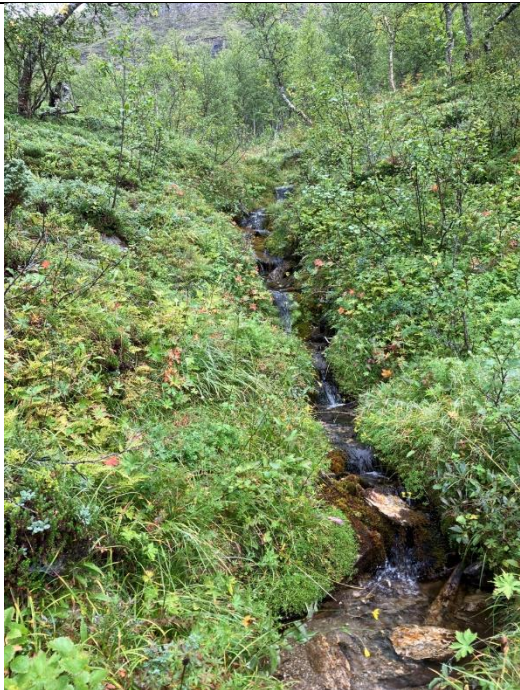
| 06 | <p>Bekk i tydelig forsenkning renner på stein, sand og grus hele veien. Det er et tynt lag av løsmasser (torv) langs bekkeløpet, ca. 20-40 cm. Ingen tegn til nylig erosjon og massetransport.</p> | |

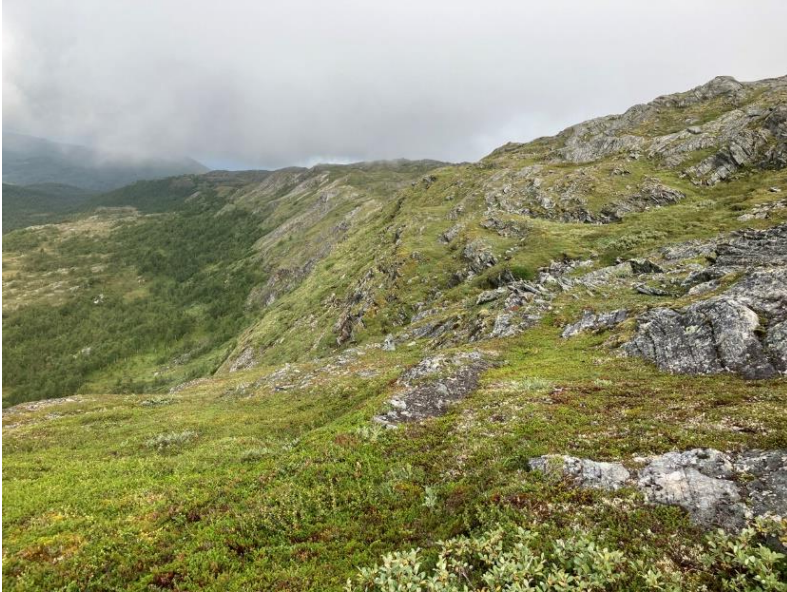
| 08 | Tynt med løsmasser over berggrunn. Mye bergblotninger langs fjellsiden. Lite tilgjengelige løsmasser til evt. løsmasseskred. | |

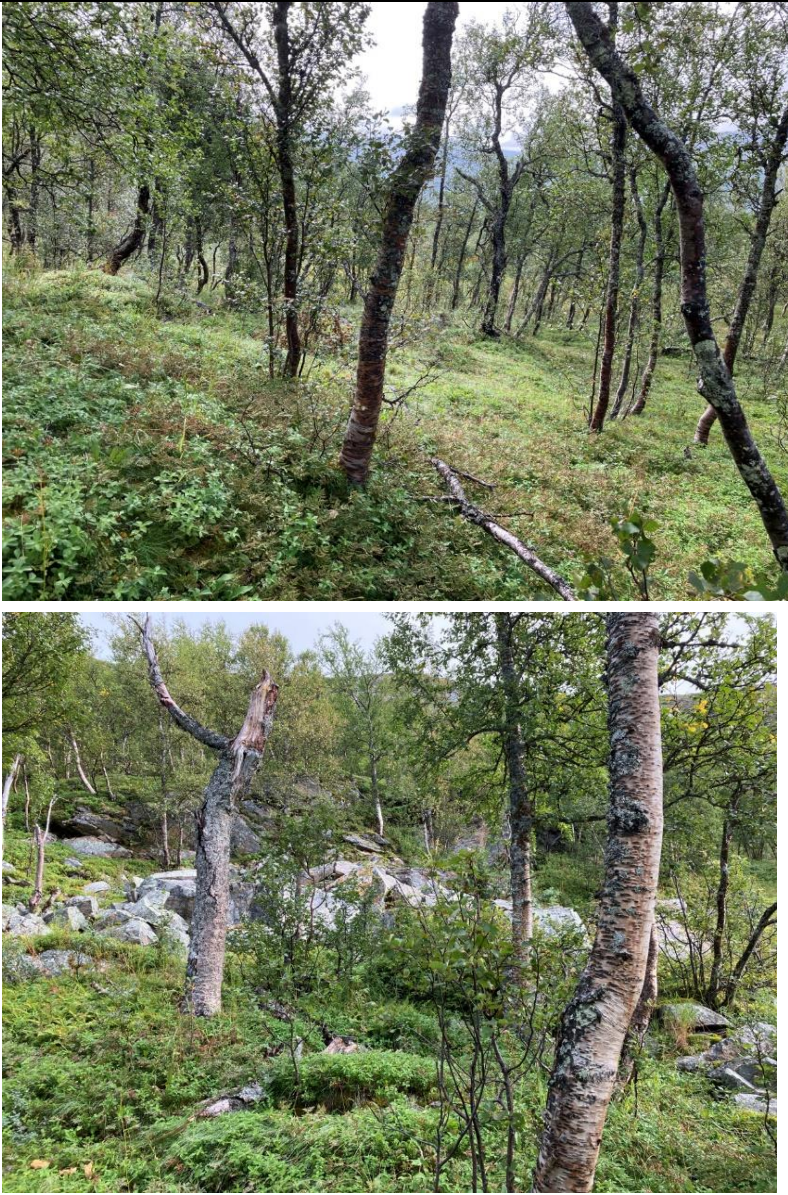
| 10 | <p>Skog, trær med ca. 20 cm stammetykkelse. Ingen tegn til tidligere skred i dette området.</p> <p>Liten ur fra lokal skrent.</p> | |

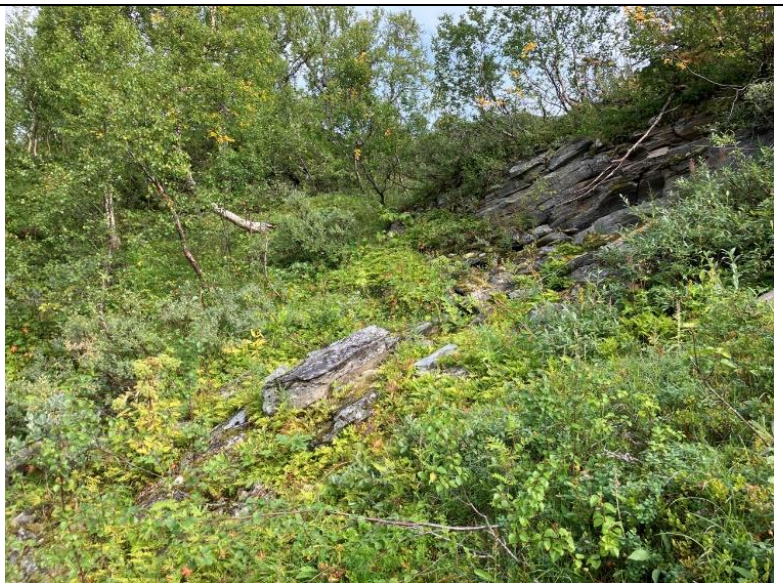
| 12 | <p>Forsenkning. Bekk renner på berg i dagen. Tynt med løsmasser rundt, ca. 20 cm torvmasser. Vegetert, ikke tegn til erosjon og massetransport.</p> | |

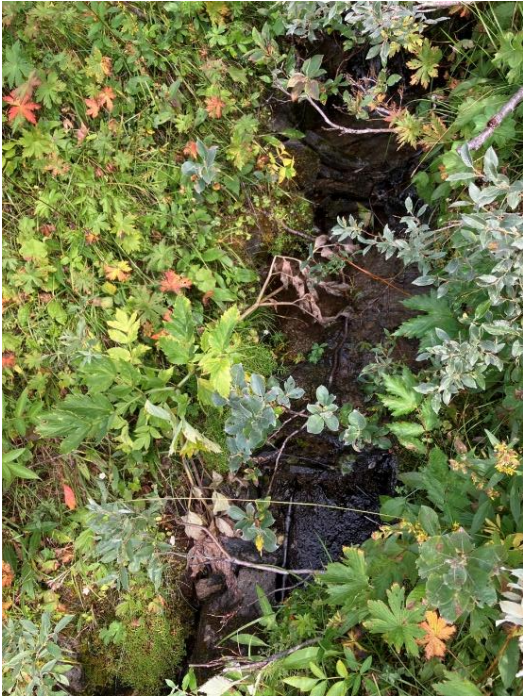
| 13 | Smal og relativt dyp forsenkning. Bergskreanter på sidene. Ikke vann i forsenkningen. | | |

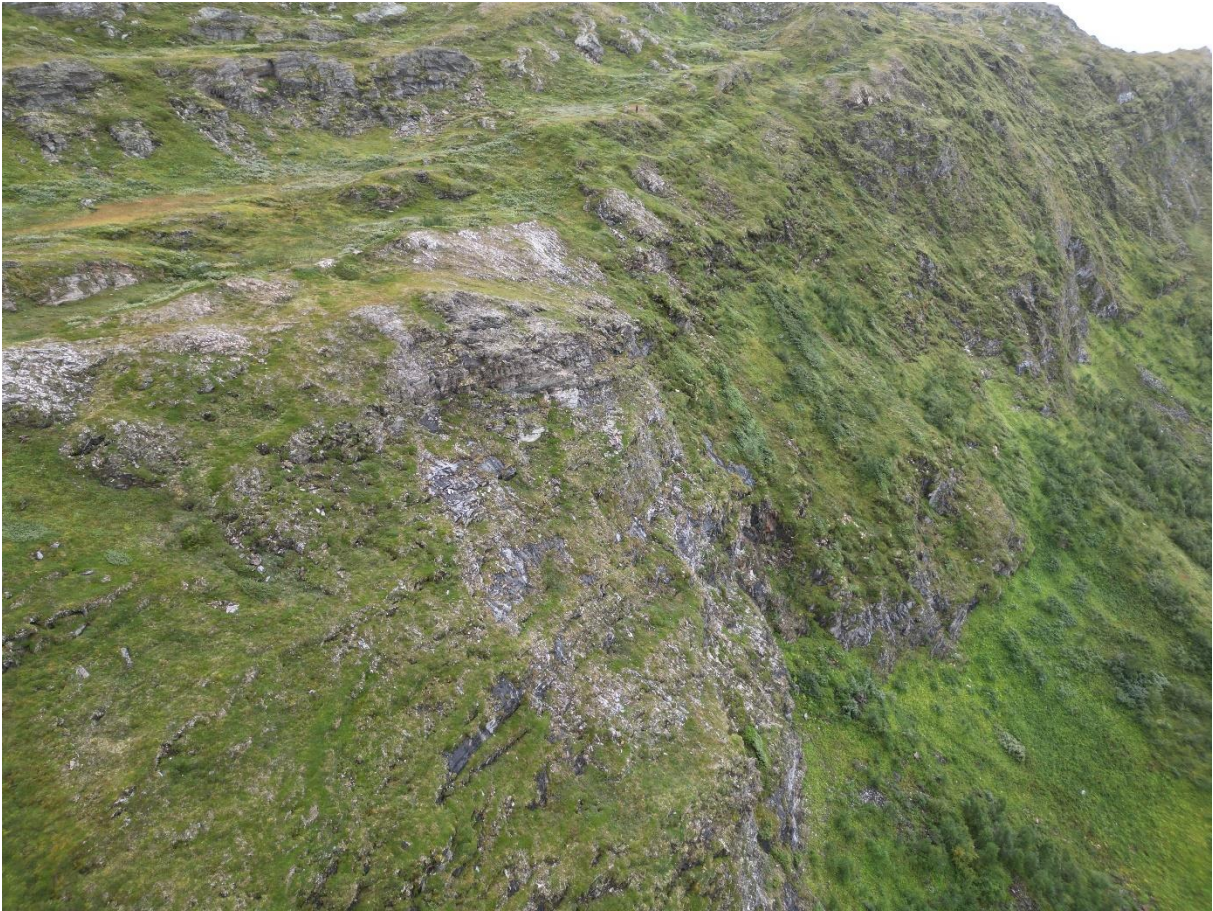
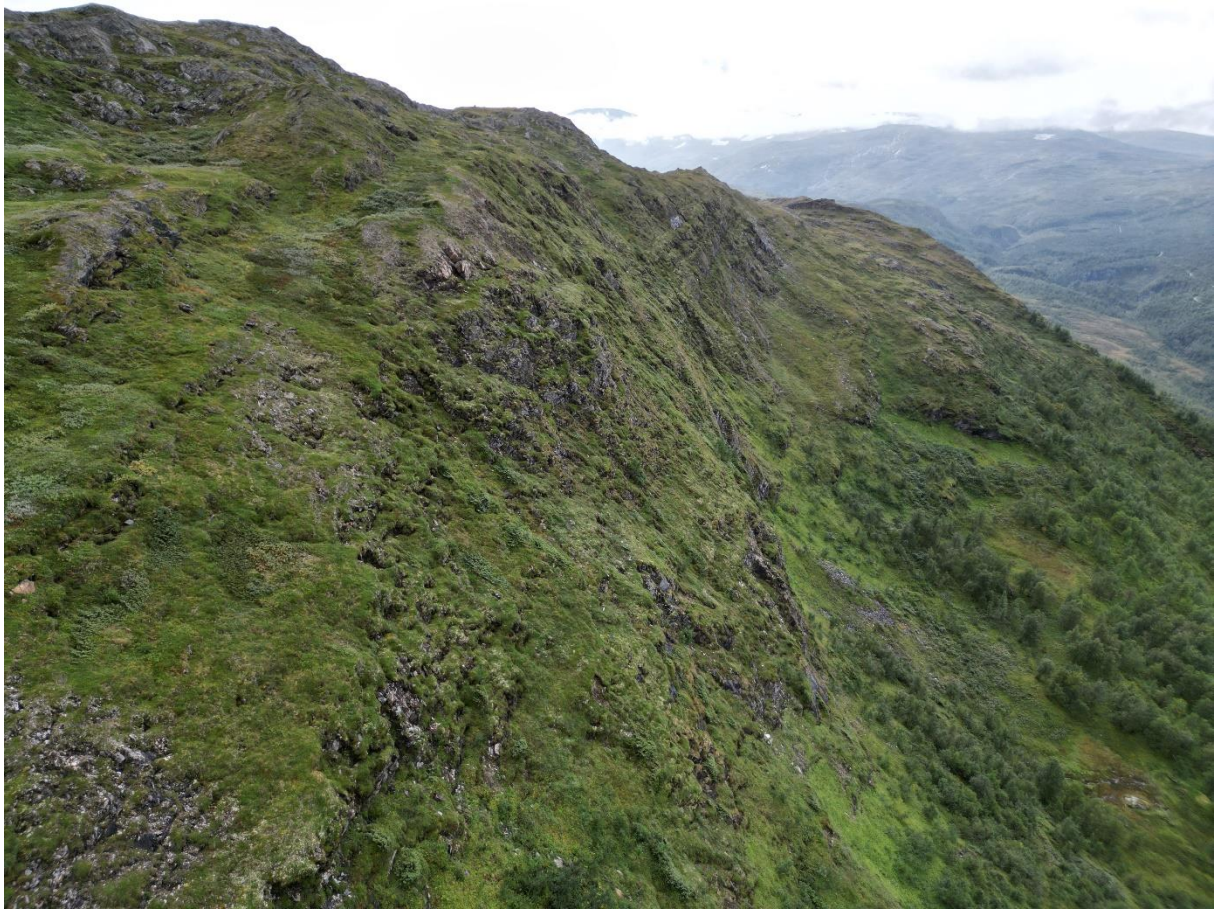
Figur 17 og Figur 18 viser dronebilde over øvre del av påvirkningsområde med bratt skrentrekke, der terrenghelningen flere steder er for bratt til at snø vil legge seg. Enkelte mindre områder er slake nok for at snø vil kunne legge seg. Figur 19 er tatt fra øvre deler av påvirkningsområdet og nedover mot kartleggingsområdet (gårdstunet), og gir et inntrykk av vegetasjonen i skråningen.

Figur 17: Donebilde av øvre del av påvirkningsområdet, sett mot sørøst.

Figur 18: Donebilde av øvre del av påvirkningsområdet, sett mot sør.
