## NOTAT

| OPPDRAAG | <b>Skredfarekartlegging, grustak Langvassheia</b> | DOKUMENTKODE | 10228982-RIG-NOT-001 |
| EMNE | Geoteknisk vurderingsnotat | TILGJENGELIGHET | Åpen |
| OPPDRAAGSGIVER | <b>Unimaskin AS</b> | OPPDRAAGSLEDER | Lars Andreas Solås |

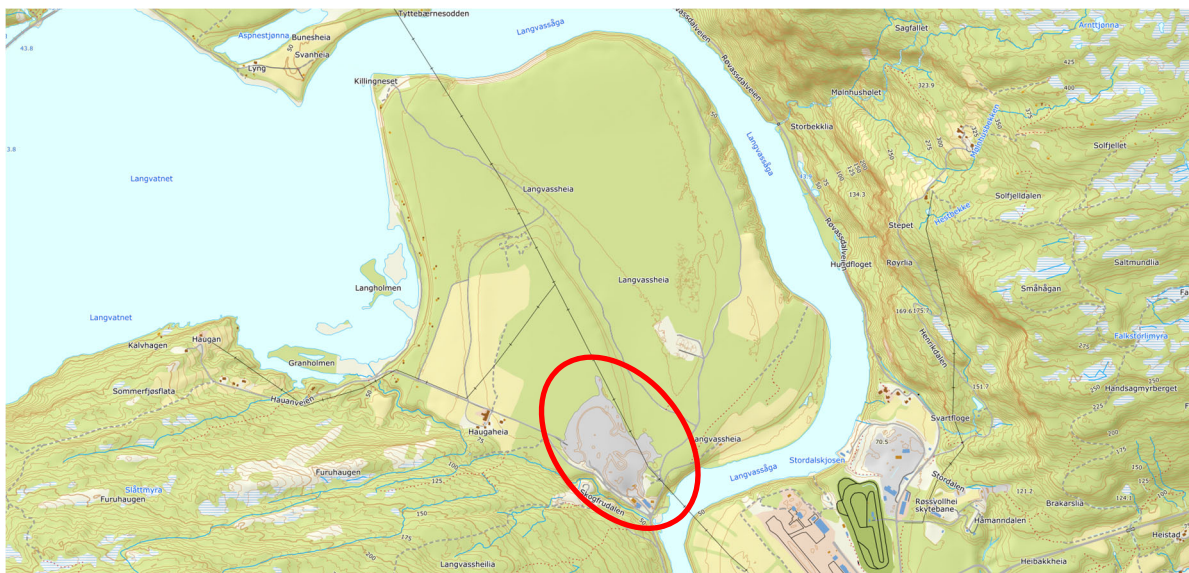
Figur 1-1: Oversiktskart over området. Kilde: norgeskart.no

Området er en del av Langvassheia som er omkranset av Langvassåga og Langvatnet (se Figur 1-1). Dette området ligger omtrent flatt mellom kote +62 og +73 og har skråningskanter ned mot elva og Langvatnet.

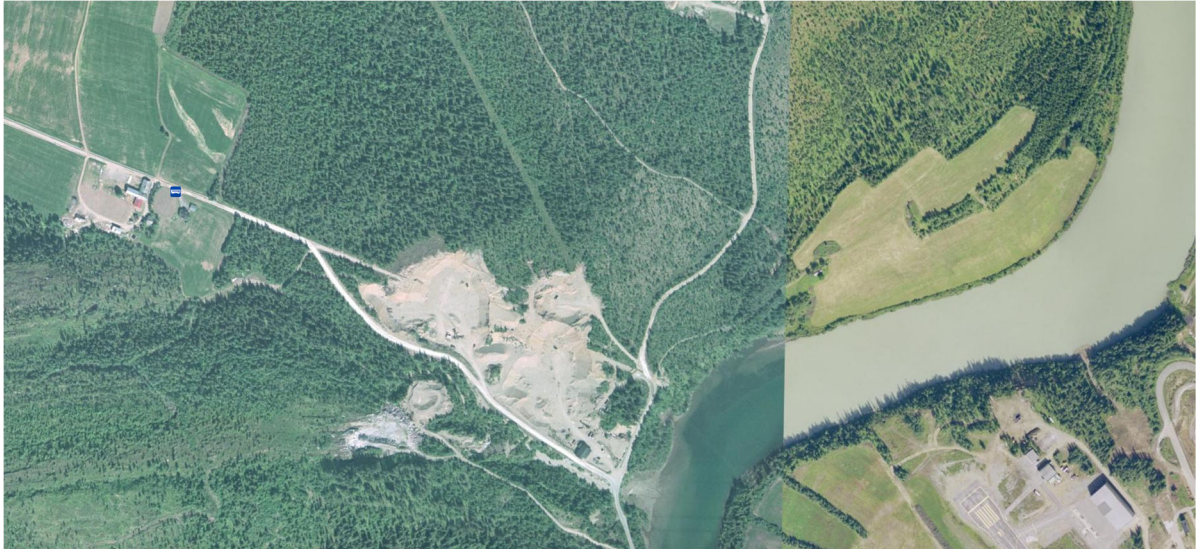
Figur 3-1: Flyfoto fra 2001. Kilde: kartverket

Flyfoto fra 2001 og 2019 er henholdsvis vist i Figur 3-1 og Figur 3-2.

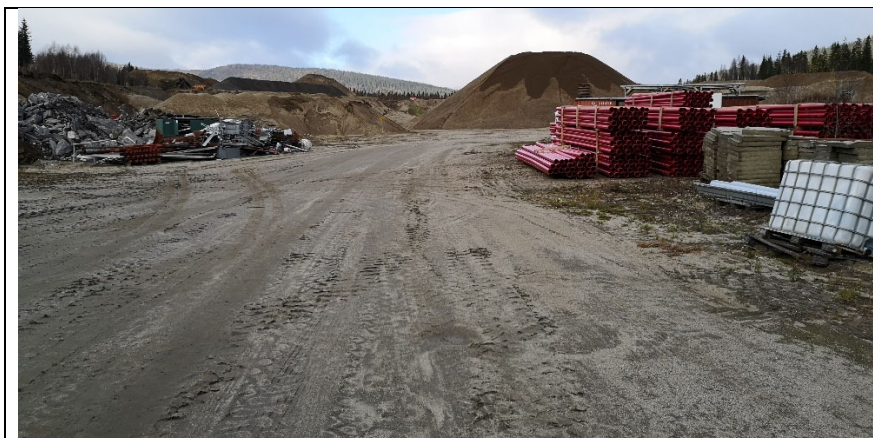
Gravegroper og utgravde masser fra grustaket har ingen indikasjoner på silt/leire i massene (se Figur 4-2 til Figur 4-6).

Figur 4-2: Ved inngangen til grustaket.

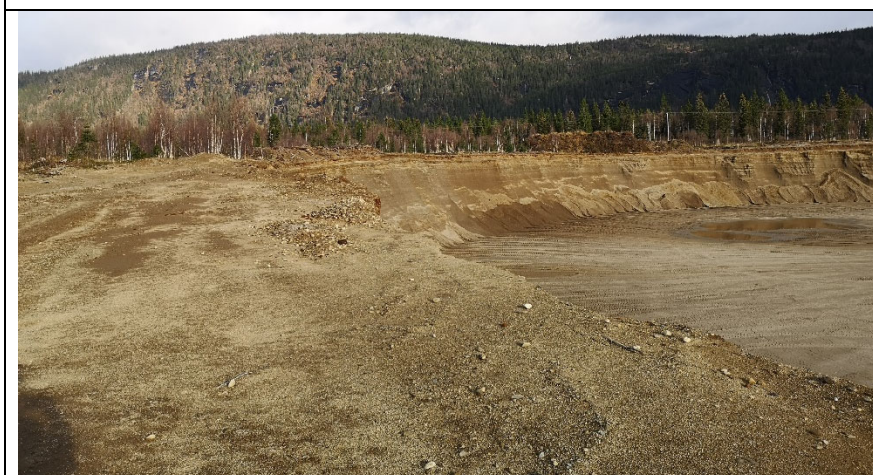
Figur 4-3: På nordvestlig side av grustaket. Grustaket er planlagt utvidet mot venstre og inn i bildet.

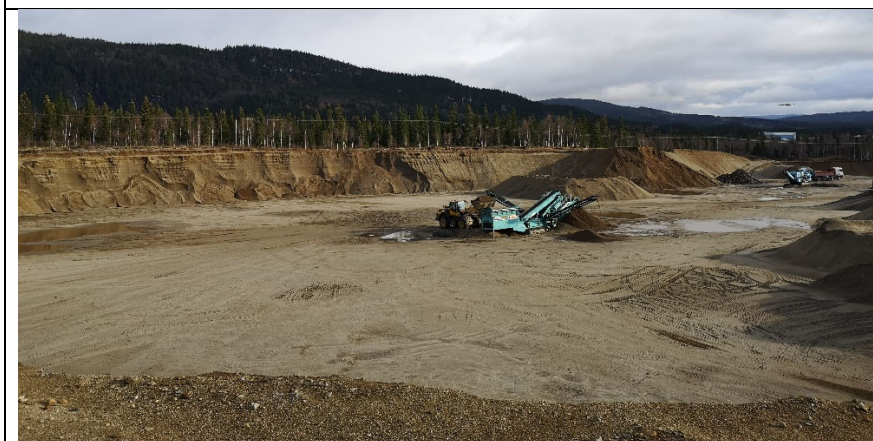
Figur 4-4: På nordvestlig side av grustaket. Grustaket er planlagt utvidet inn i bildet, i retning strømlødingen.

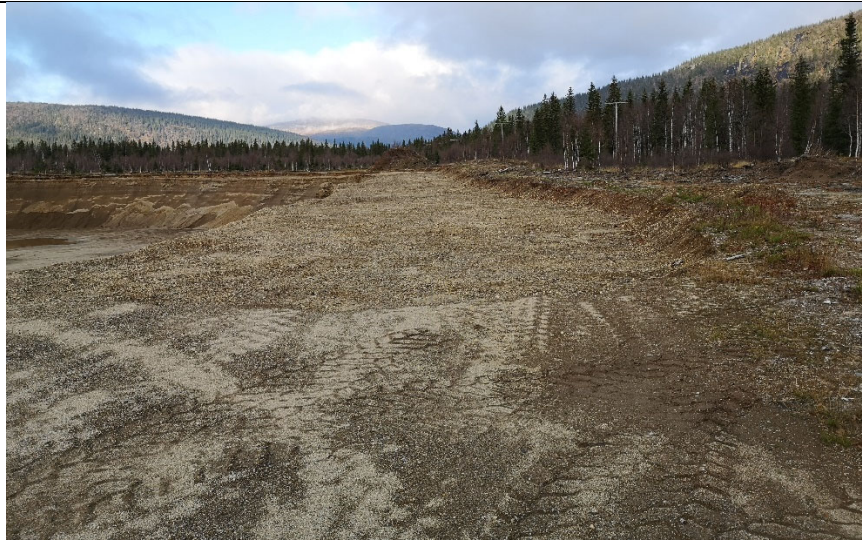
| | <p>Figur 4-5: på østlig side av grustaket. Området er planlagt utvidet mot høyre og inn i bildet.</p> |

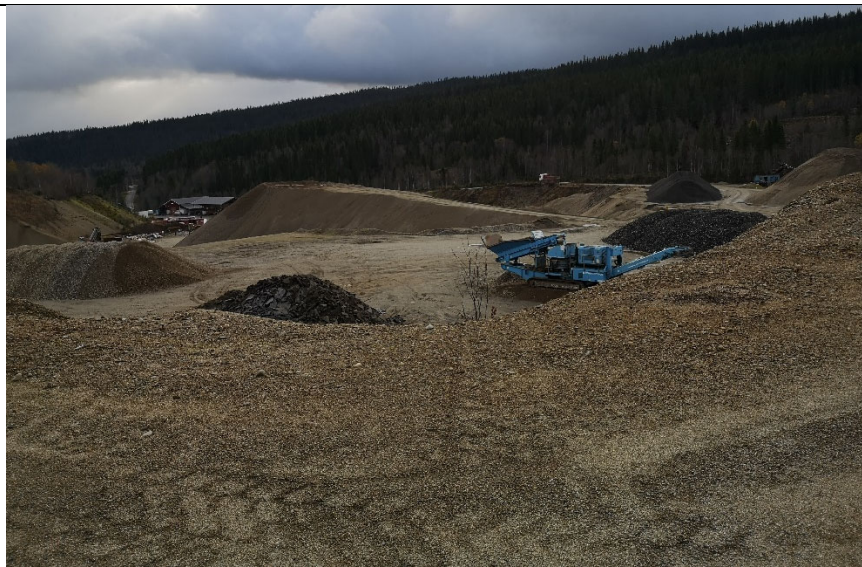
| | <p>Figur 4-6: på østlig side av grustaket. Innkjøringen og driftsbygg kan skimtes til venstre i bildet</p> |

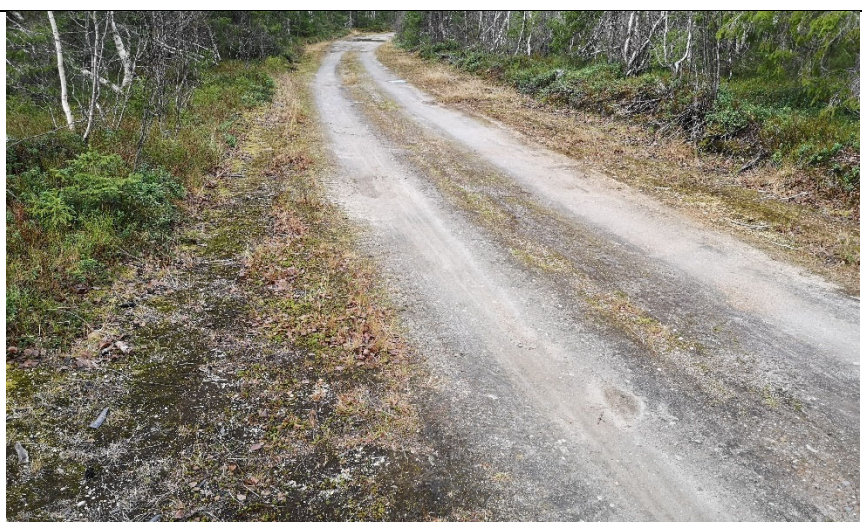
| | <p>Figur 4-7: traktorvei øst for planlagt utvidet reguleringsområde. Representant fra Unimaskin AS opplyser om at veien er skrapet av og består av opprinnelige masser.</p> |

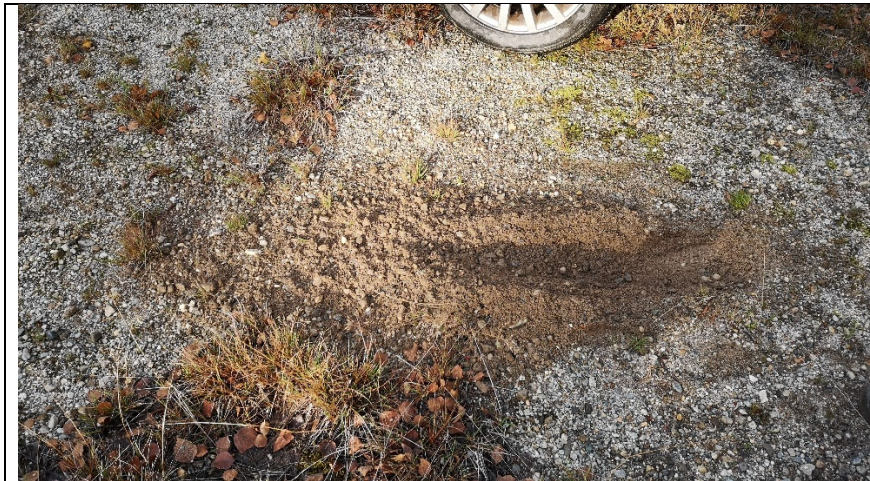
Figur 4-8: Masser nord på Langvassheia.
