# **B-undersøkelse for lokalitet BUKTODDEN NØ (22035)**

**Lokalitetstilstand 3**

Rapport ID 13682

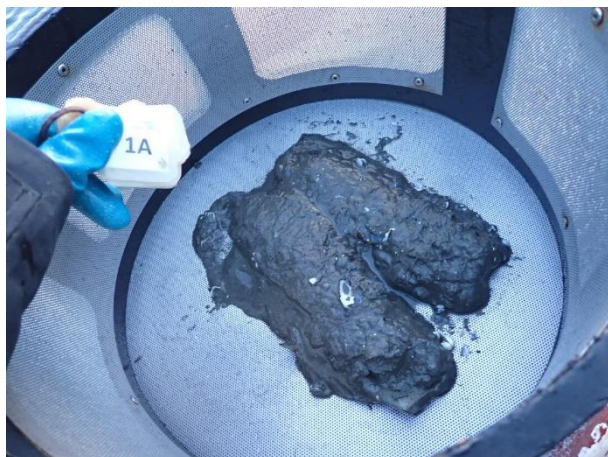
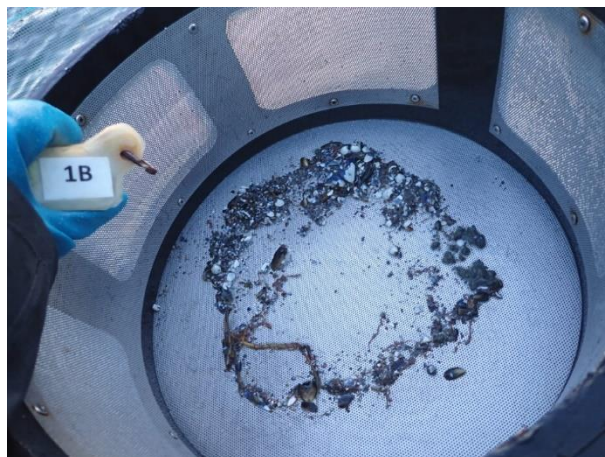
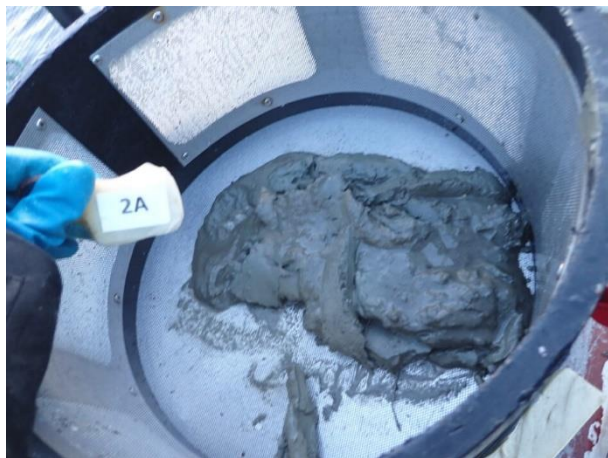
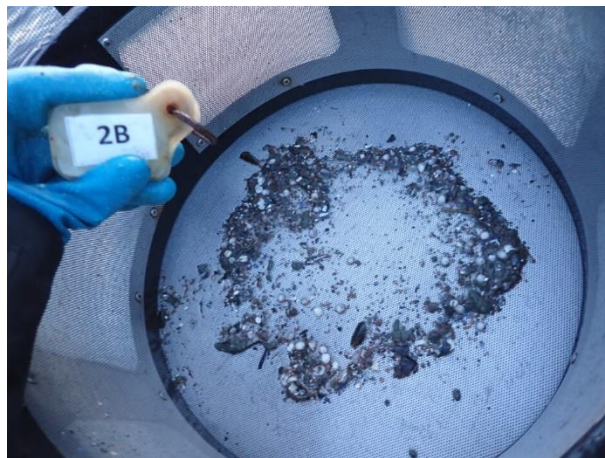
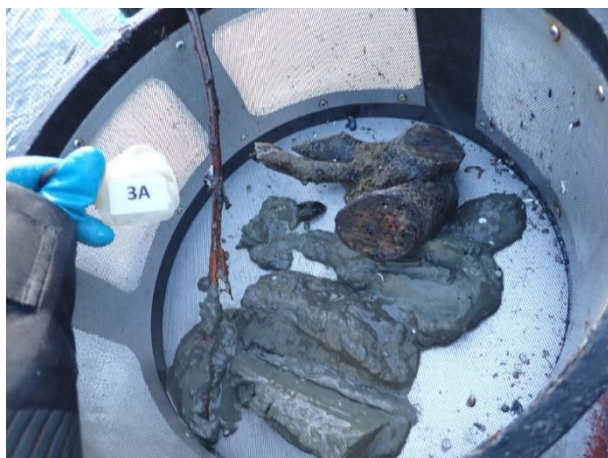
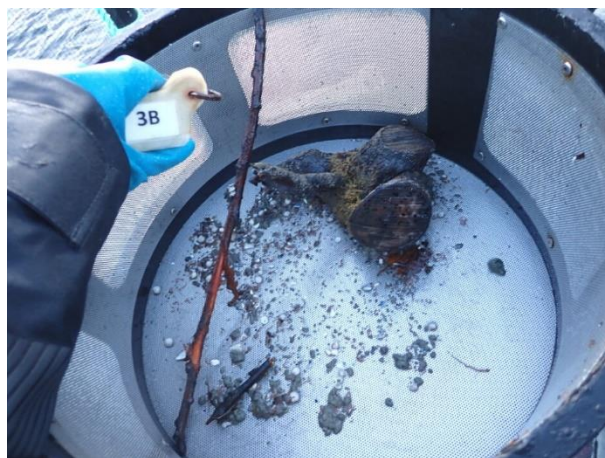
Bilder nedenfor viser sediment (A) og ferdig vasket prøve (B) ved stasjonene.
