# Skredfarevurdering Rana Gruber

Stensundtjern

| Tittel på rapport: | Skredfarevurdering Rana Gruber |
| Oppdragsnummer: | 622852-01 |

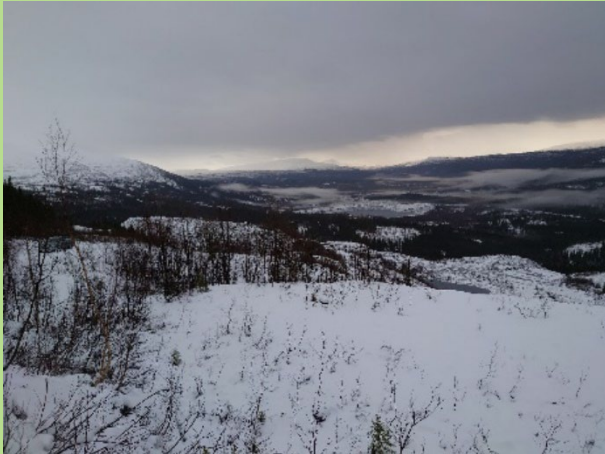
Figur 13: Oversiktsbilde. Tatt ved infopunkt P1.

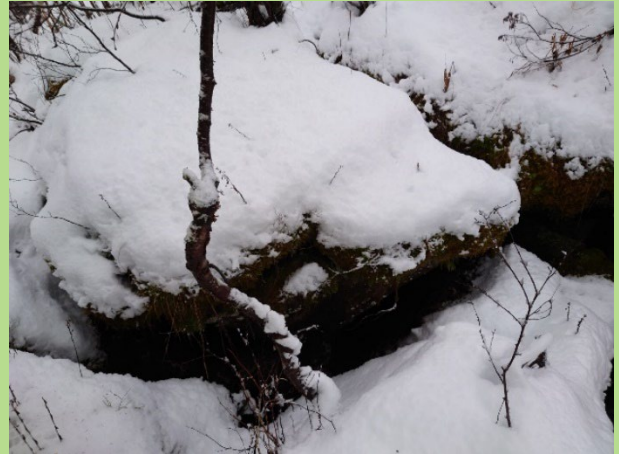
Figur 14: Infopunkt P1. Grove masser.

| GPS-infopunkt | Område | Beskrivelse | Foto |
|---|---|---|---|
| P1 | 1 | Grove masser (blokk), ingen tegn til aktivitet. Bekk renner på berg. | Figur 14 |

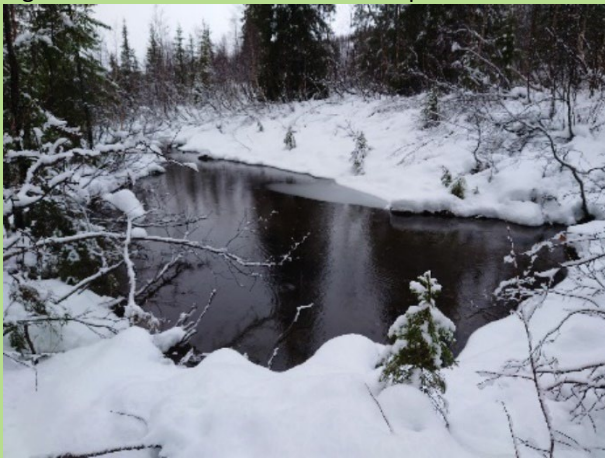
Figur 15: Infopunkt P5.

| GPS-infopunkt | Område | Beskrivelse | Foto |
|---|---|---|---|
| P5 | 1 | Bekk med lav hastighet, brei. flatt område. | Figur 15 |

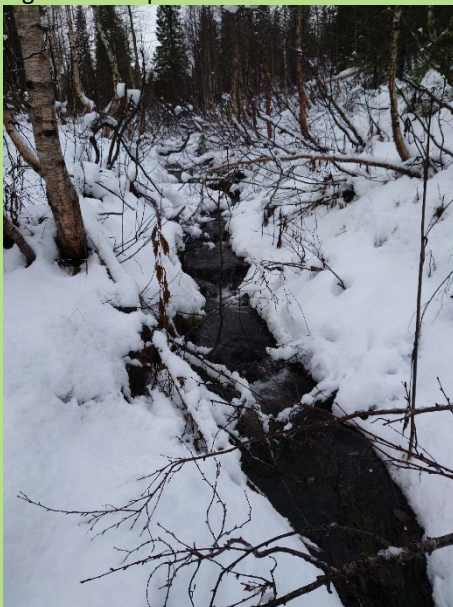
Figur 16: Infopunkt P7.

| GPS-infopunkt | Område | Beskrivelse | Foto |
|---|---|---|---|
| P7 | 1 | Smal bekk. Lite tegn til erosjon. | Figur 16 |

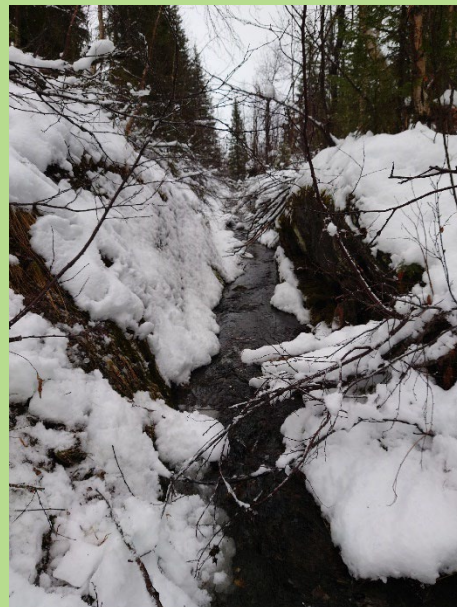
Figur 17: Infopunkt P9.

| GPS-infopunkt | Område | Beskrivelse | Foto |
|---|---|---|---|
| P9 | 1 | 2 m dyp bekkekanal, renner på berg | Figur 17 |
