# **B-undersøkelse for lokalitet BUKTODDEN NØ (22035)**

**Lokalitetstilstand 2**

Rapport ID 14057

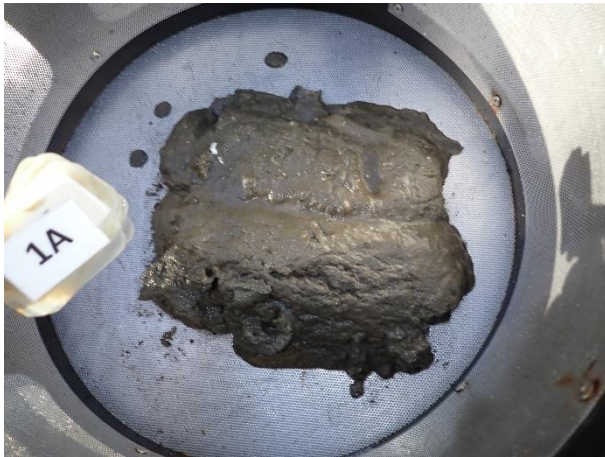
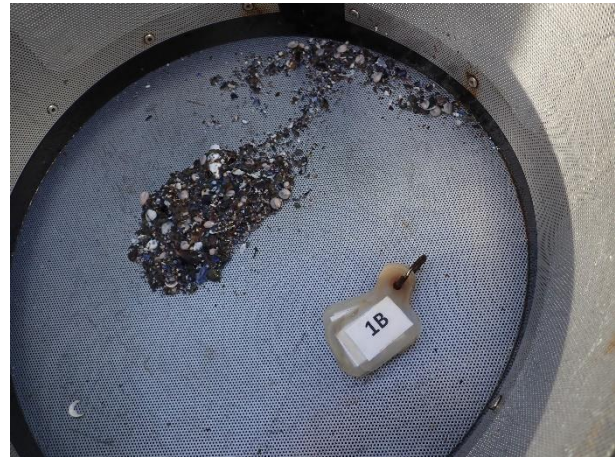
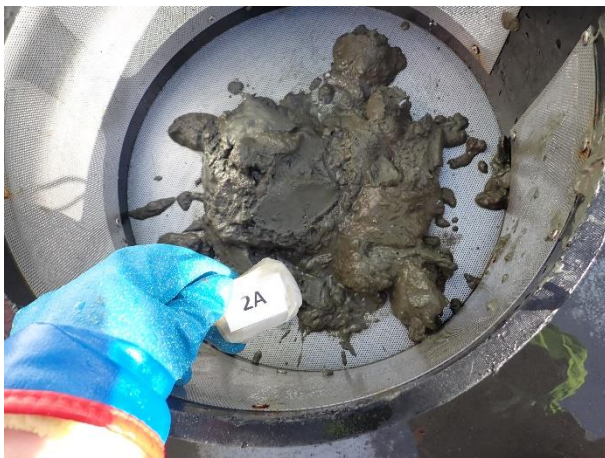
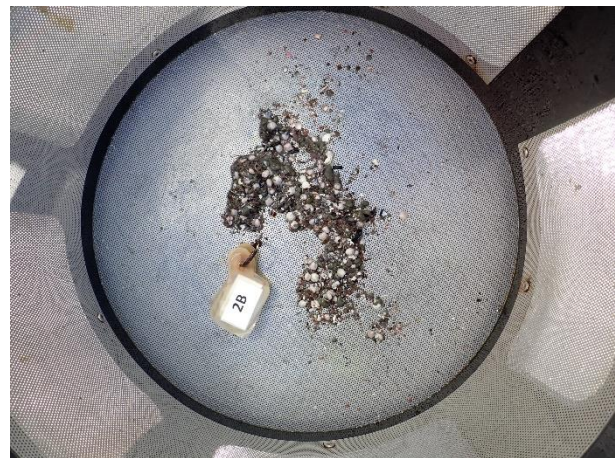
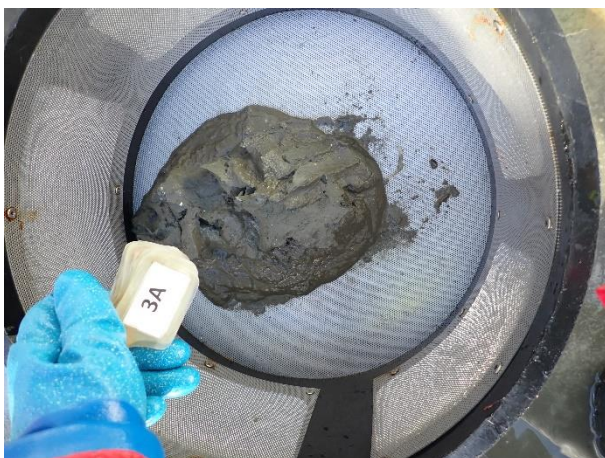
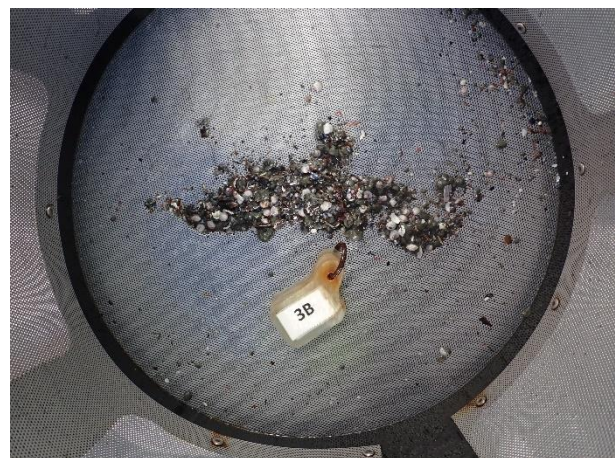
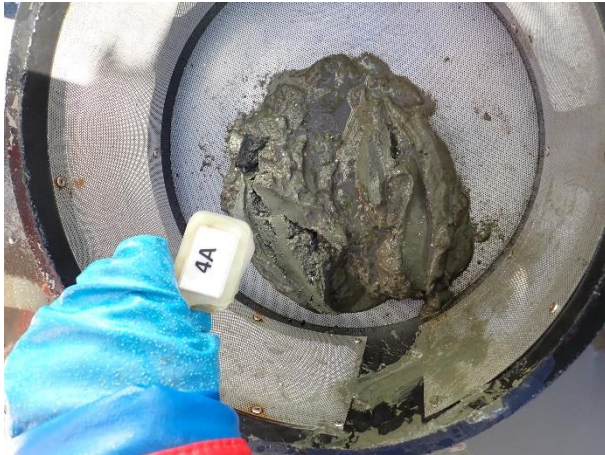
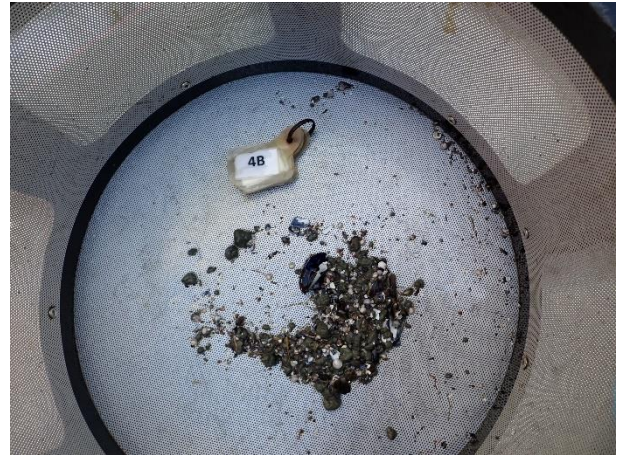
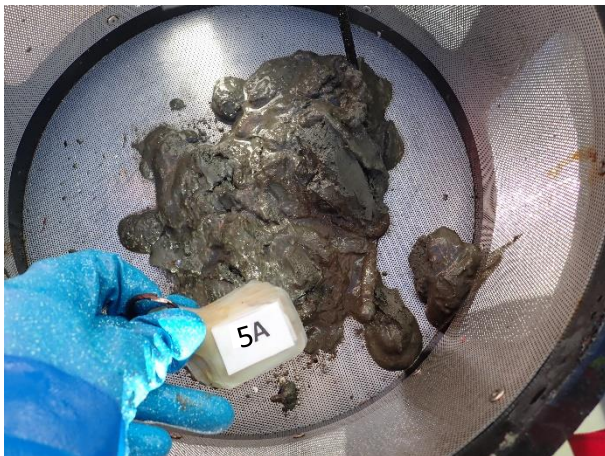
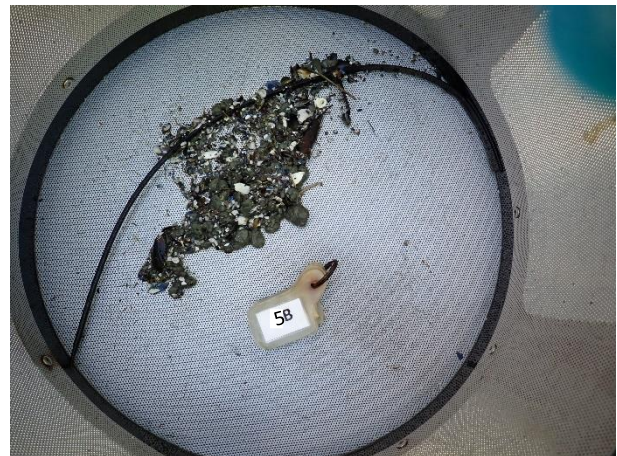
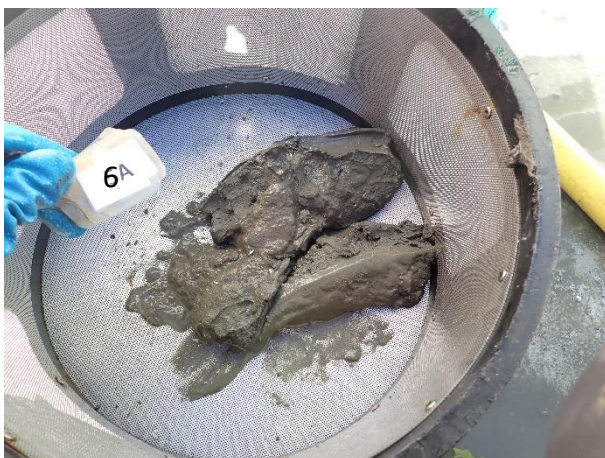
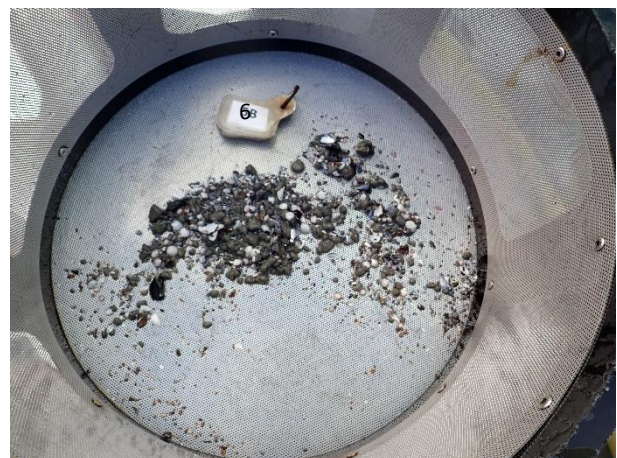
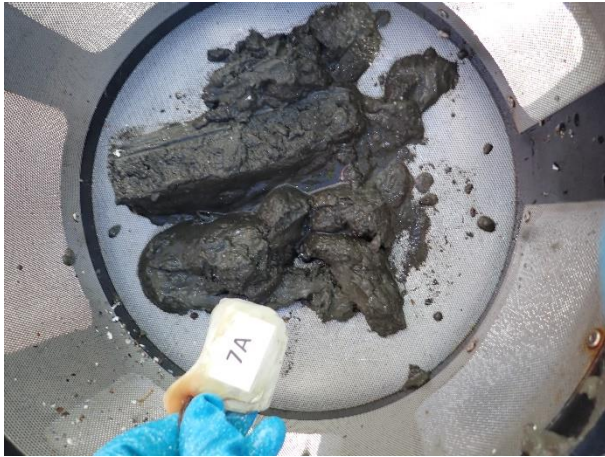
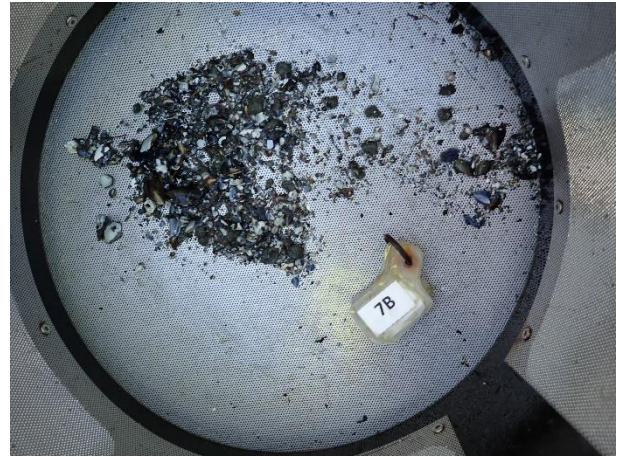
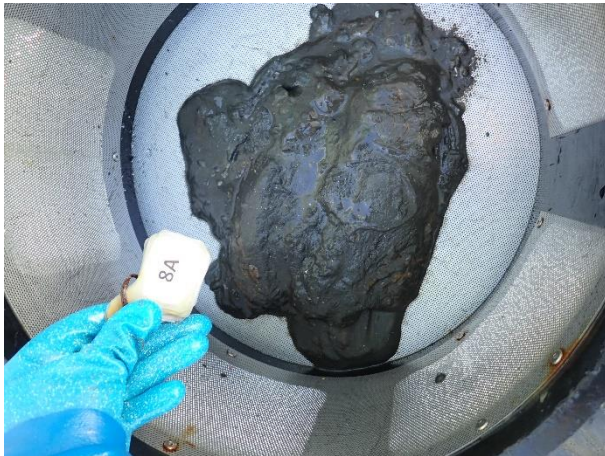
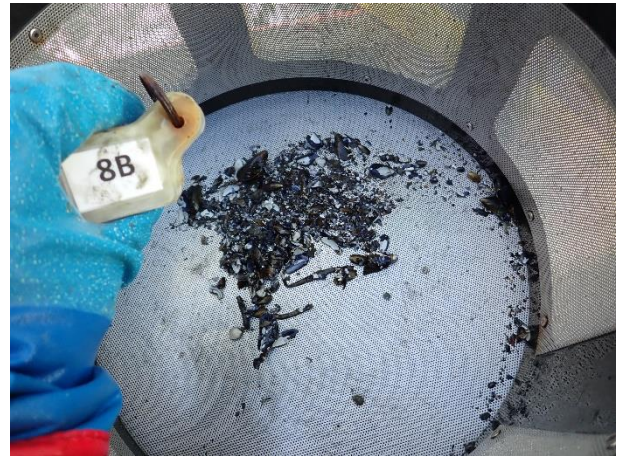
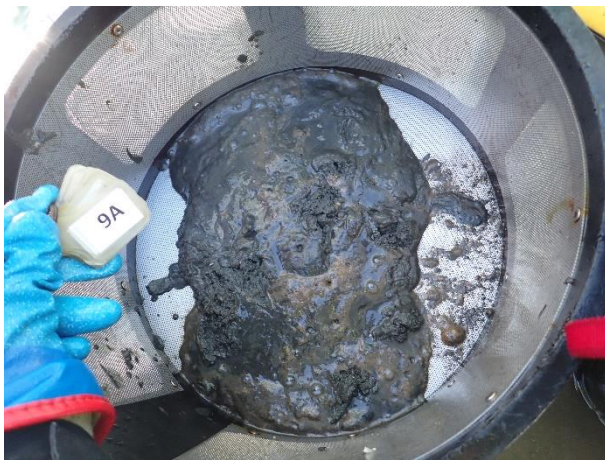
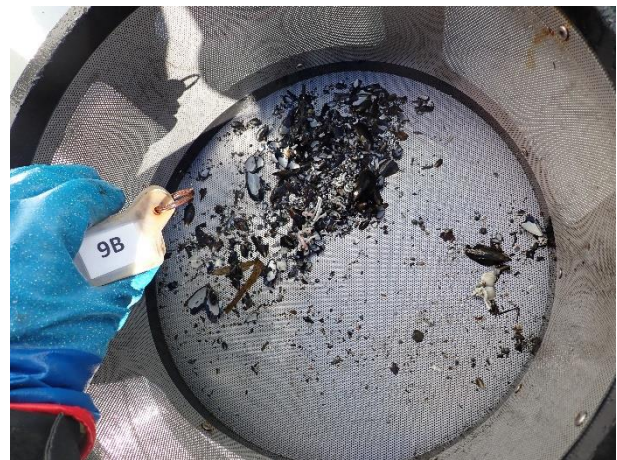
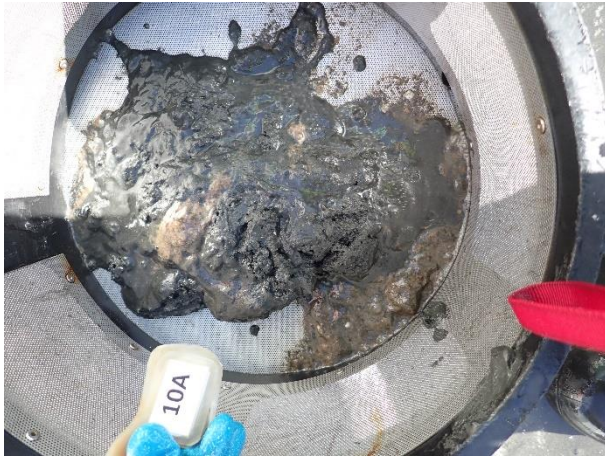
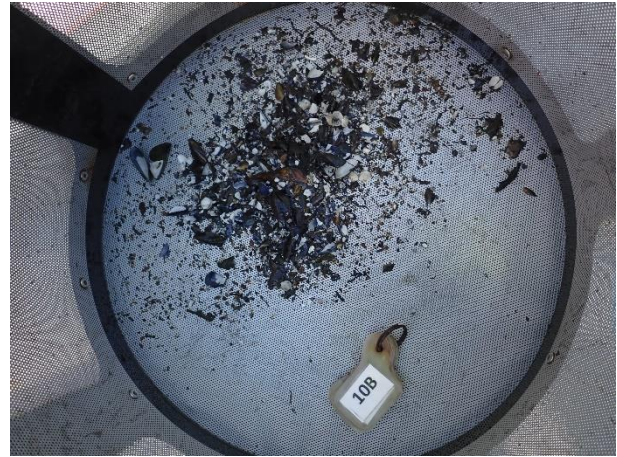
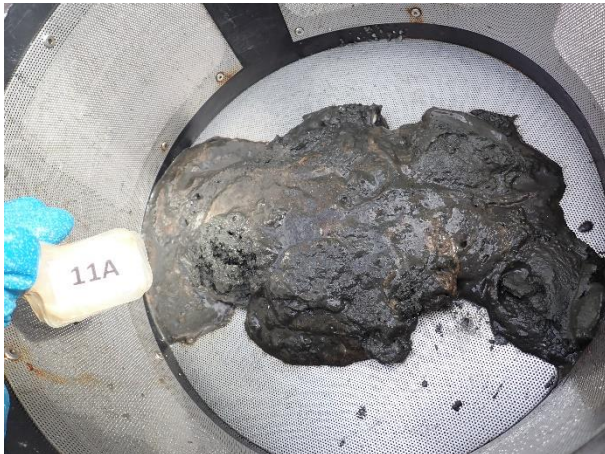
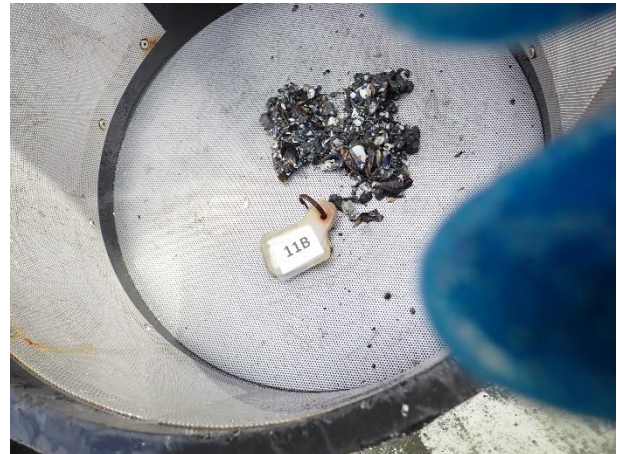
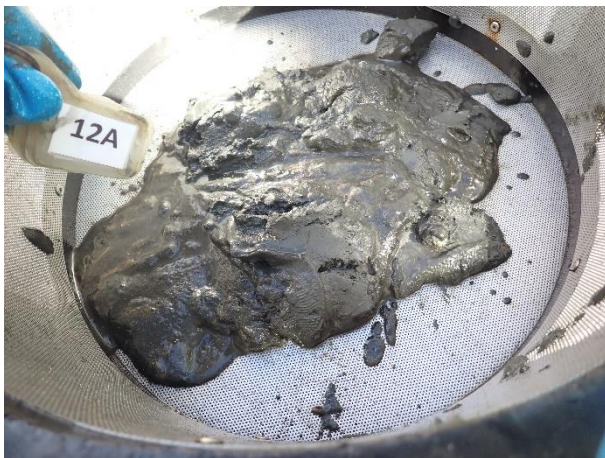
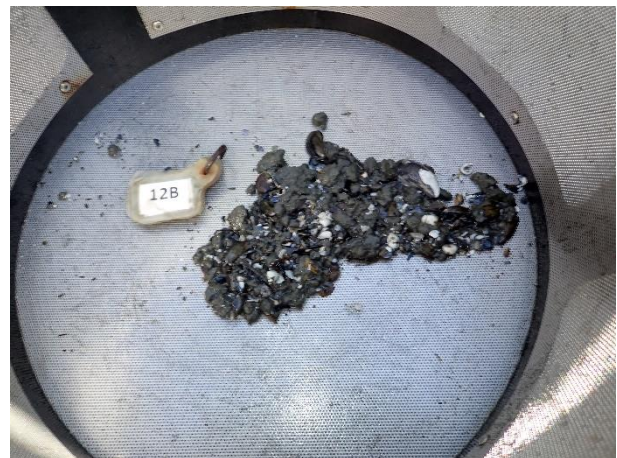
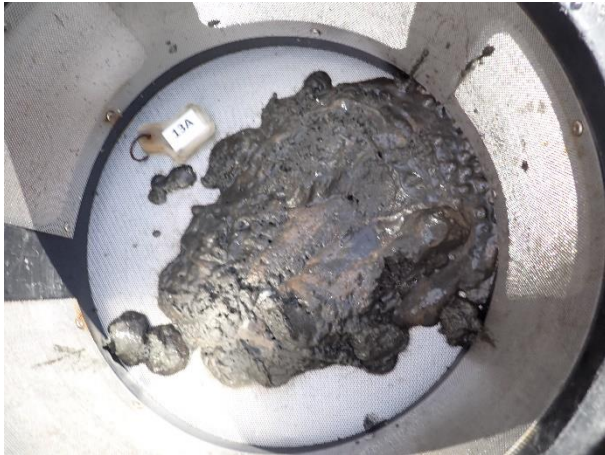
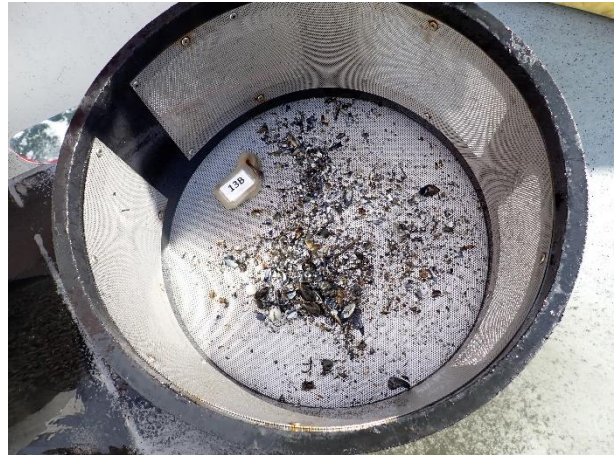
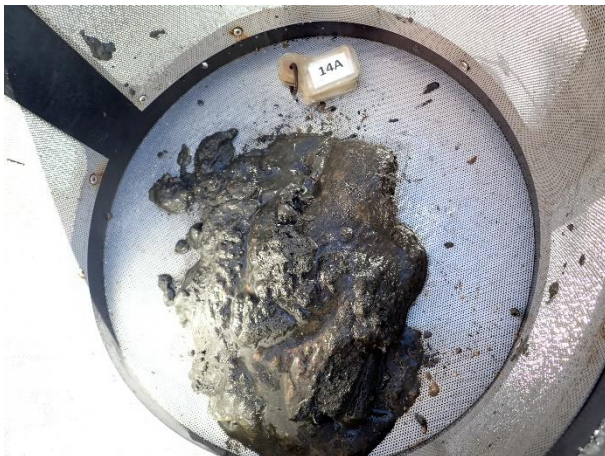
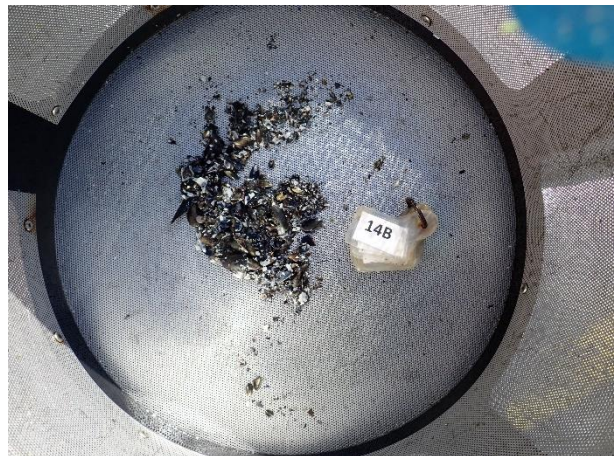
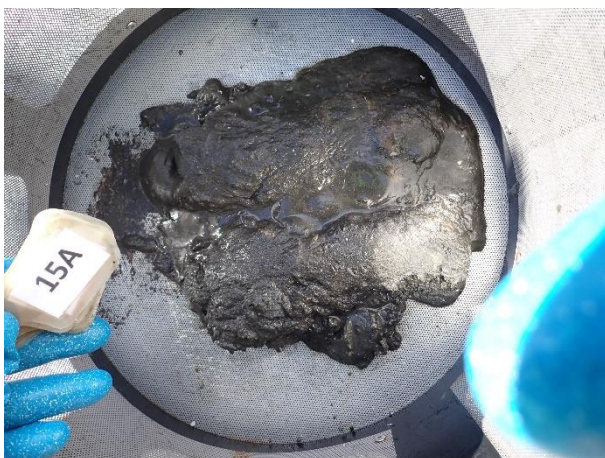
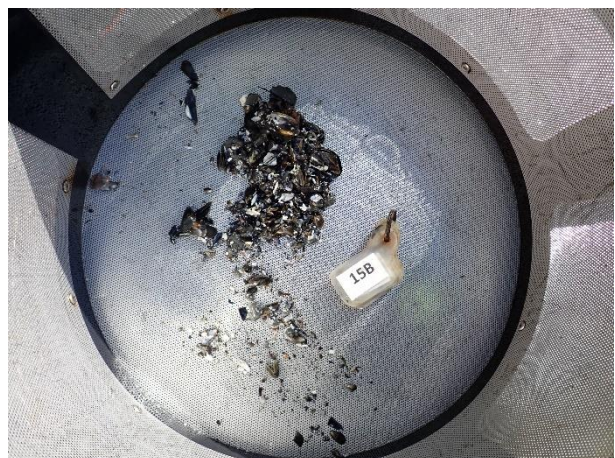
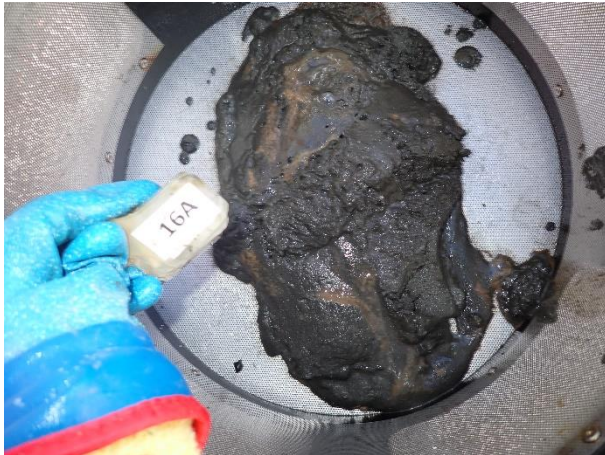
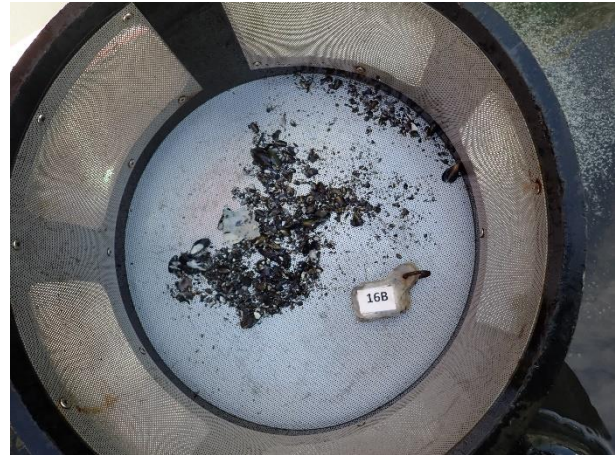
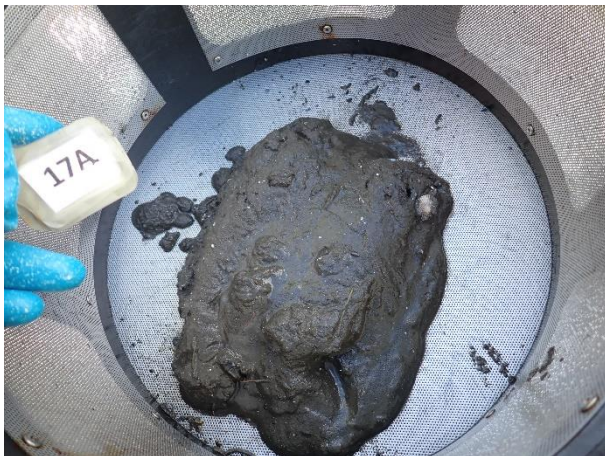
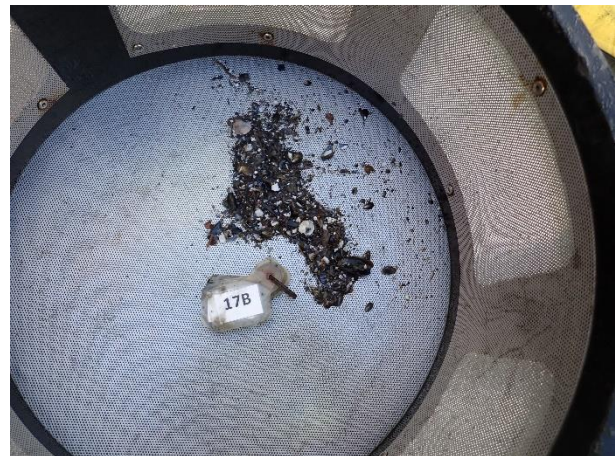
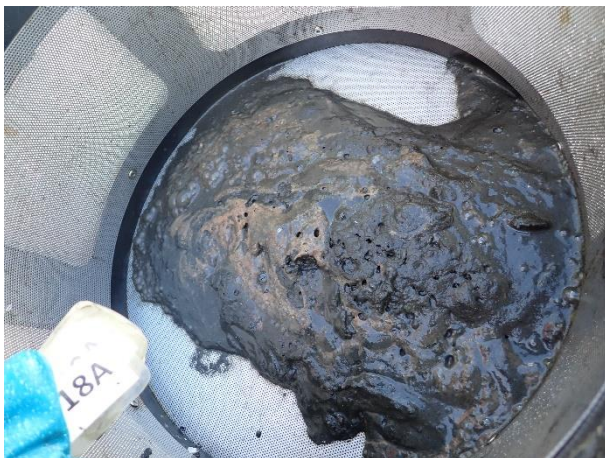
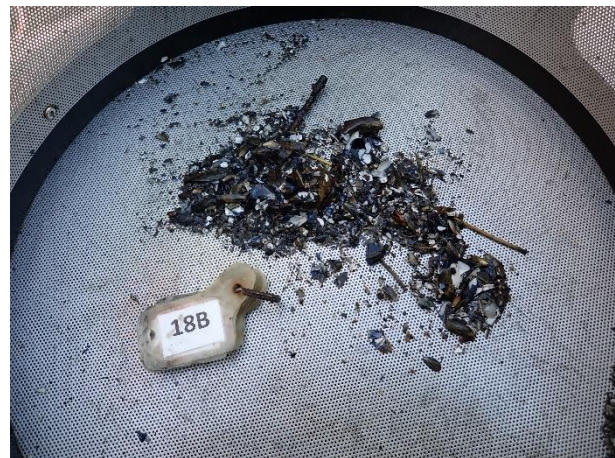
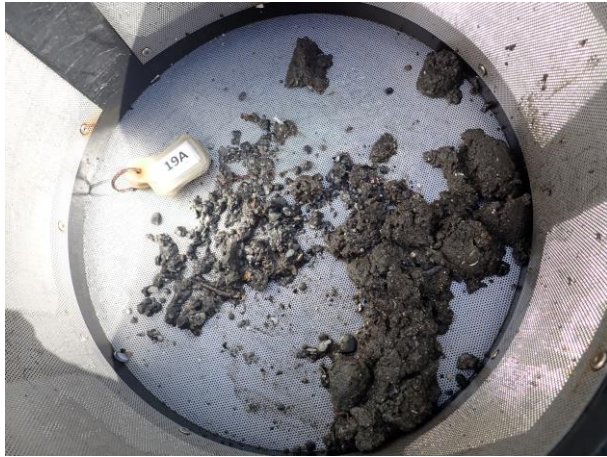
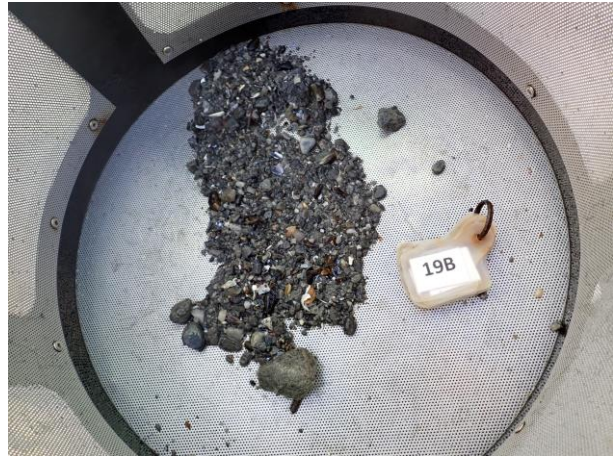
**Vedlegg – Bilder fra prøvestasjoner**

Bilder nedenfor viser sediment (A) og ferdig vasket prøve (B) ved stasjonene.
