# Forundersøkelse for **Buktodden NØ**

NS9410:2016

**Nova Sea Havbruk AS**

| Forundersøkelse for Buktodden NØ | | | |
|---|---|---|---|
| Rapportnummer | 110212090-3006-01-001 | | |

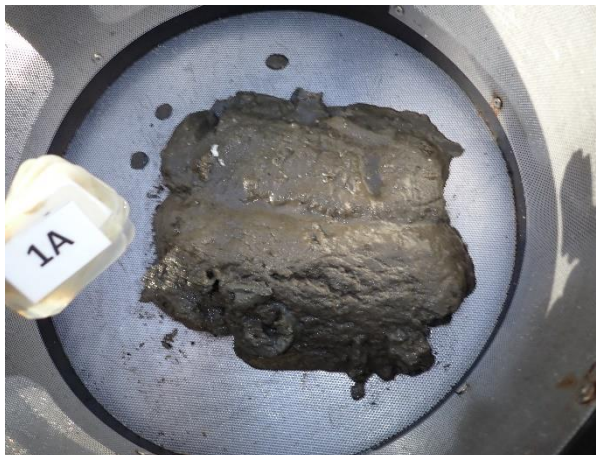
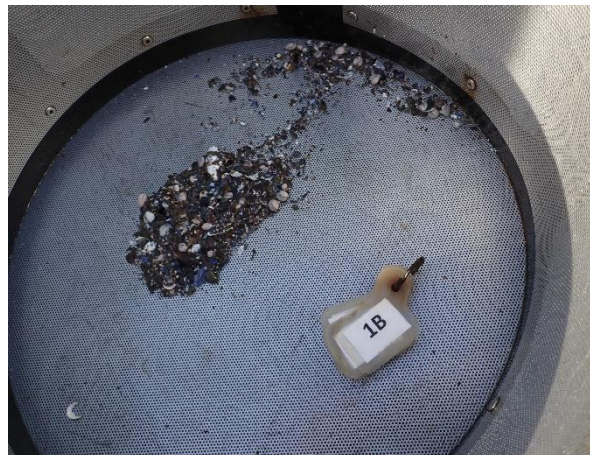
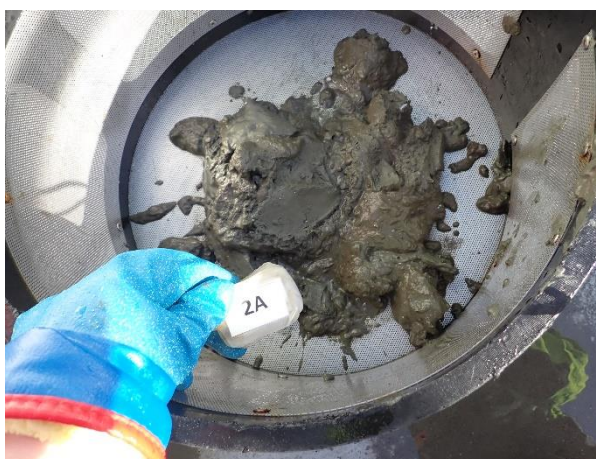
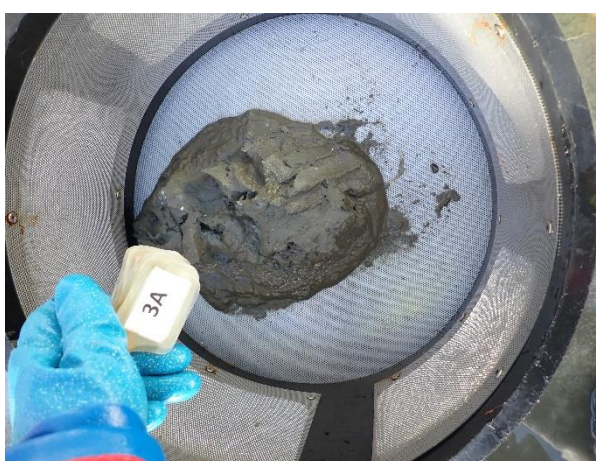
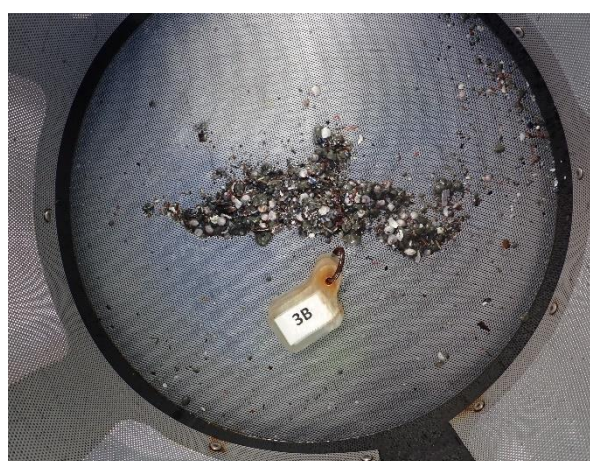
Bilder nedenfor viser sediment (A) og ferdig silt prøve (B) ved stasjonene.
