Oppdragsgiver: Zar Eiendom as  
Oppdragsnavn: 202152 Regulering Kvalnes  
Oppdragsnummer: 634734-01  
Utarbeidet av: Arild Kjølle  
Oppdragsleder: Åsmund Øistein Rajala Strømnes  
Dato: 05.07.2024  
Tilgjengelighet: Velg et element.

## Områdestabilitet\_Regulering Kvalnes

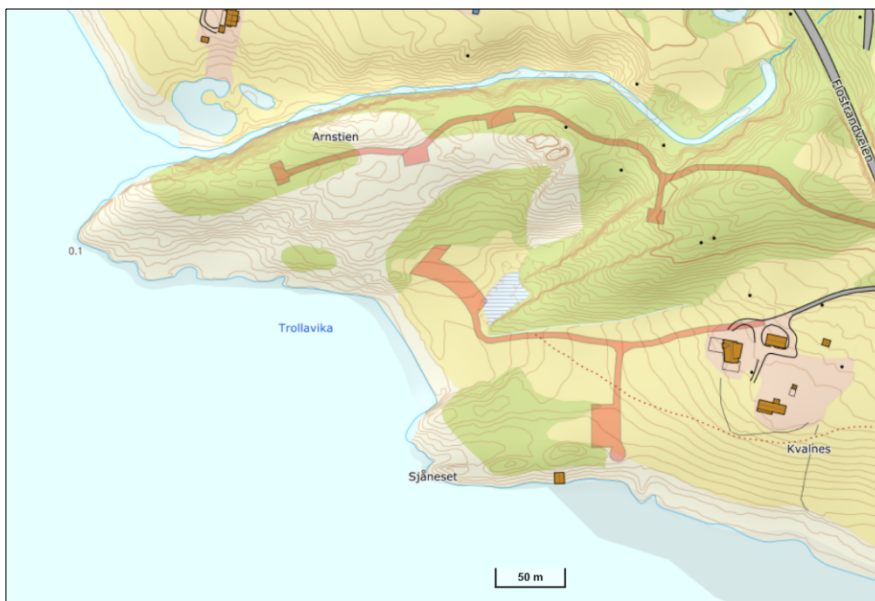
Figur 2. Viser planområdets beliggenhet sør for elva Trollåga og vest for Flostrandveien. (Kartverket, 2024)

Planområdet på Kvalnes er lokalisert ved Flostrandveien (RV17) i Sørfjorden, Sjona nord for Utskarpen i Rana kommune. I dag består eiendommen av berg, skog og landbruksområder, samt et våningshus (bolig) og et kafébygg.

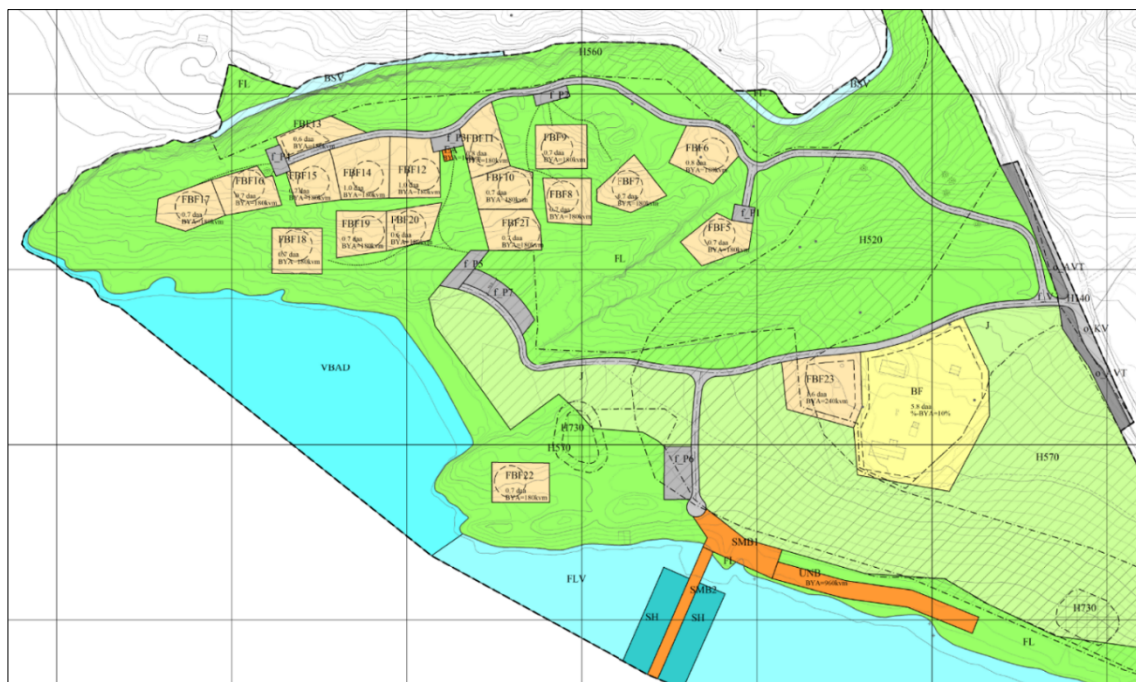
Figur 3. Viser planforslag for nytt hyttefelt med adkomstveger, parkeringsareal og eksisterende bygg (FB23) planlagt benyttet som fritidsbolig. (Asplan Viak, 2024)

Det er planlagt 17 fritidsboliger (FBF5-FBF21 i fig. 3) i nordlig del av planområdet i nordlig del av planområdet, 1 fritidsbolig (FBF 22 i fig. 3) ved Sjøneset sør i planområdet, omgjøring av eksisterende bygg til fritidsbolig (FB23 i fig. 3) samt etablering av naust/småbåthavn ved strandsonen (SMB1 og UNB i fig. 3).

| Pkt. | Tabell 3.1 kap. 3.2 | Utredning |
|---|---|---|
| 2 | <b>Avgrens områder med mulig marine avsetninger</b> | <p>Tiltaket ligger innen aktsomhetsområde for kvikkleire (fig. 6). Ved påvisning av berg i dagen eller løsmassemektighet under 2 m er det ikke fare for områdeskred.</p> <p><b>Hyttefelt og adkomstveg i nord:</b> (FBF5-FBF21 i fig. 3)<br/>Det er berg i dagen ved planlagt tiltak (fig. 8). Dette er ikke mulig løsneområde grunnet grunnforhold. Det er berg i dagen i terrenget ovenfor tiltak opp mot øst.</p> <p><b>Fritidsbolig Sjøneset:</b> (FB22 i fig. 3)<br/>Det er berg i dagen ved planlagt tiltak (fig. 8). Det er berg i dagen i terrenget ovenfor tiltak opp mot øst. (fig. 8)</p> <p><b>Adkomstveg og p-plass P6:</b> (fig. 15)<br/>Det er berg i dagen ved strandlinjen nedenfor planlagt P6 og adkomstveg. Terrenget heller slakere enn 1:15 videre opp mot berg i dagen i nord. Dette er ikke mulig løsneområde grunnet grunn- og terrengforhold.</p> |

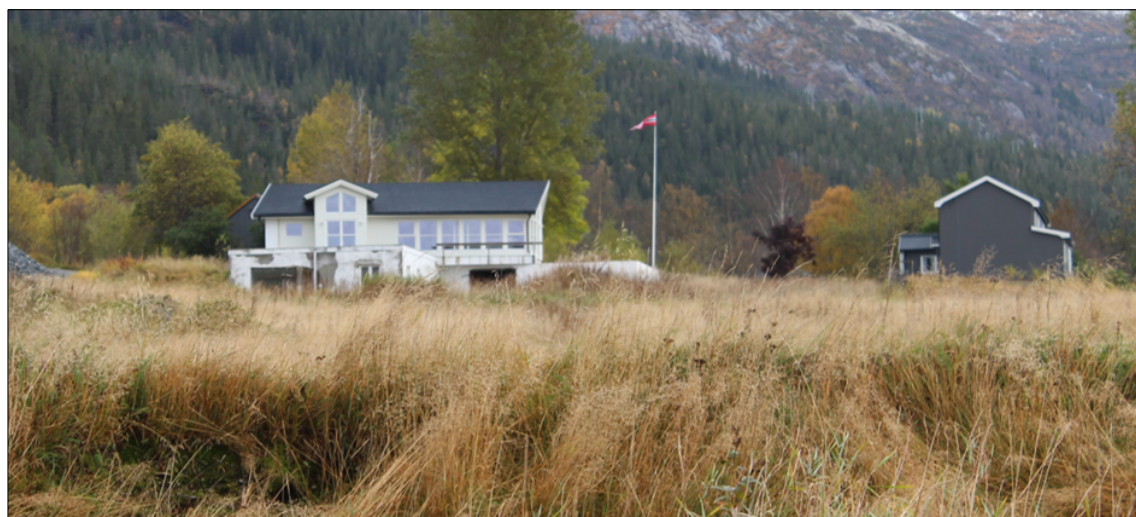
Figur 4. Viser eksisterende bygg (BF23 i fig. 3) til venstre og våningshus til høyre. (Asplan Viak, 2024)

løsmassedekke. Det ble ikke observert setningsskader i kjeller. Kort dybde til berg samsvarer med berg i dagen rett nord for bygget vist i fig. 10.

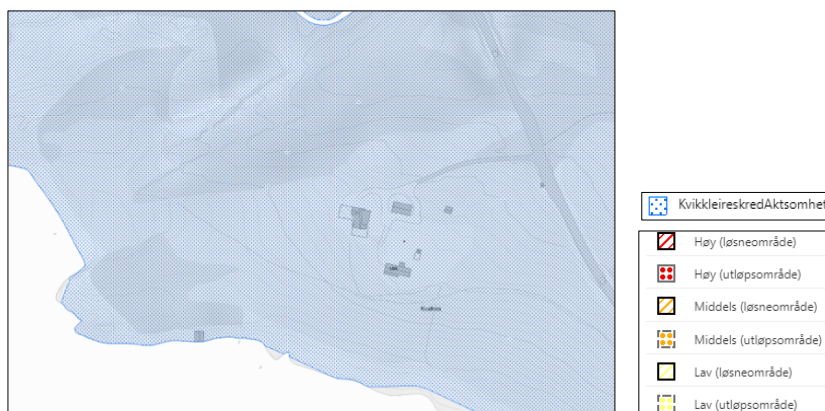
Figur 6. Viser kartutsnitt fra NVE-Atlas for planområdet sør for elva Trollåga og vest for Flostrandveien. (Norges vassdrags- og energidirektorat NVE, 2024)

Marin grense i området ligger på ca. kote + 113 m. Planområdet ligger mellom kote + 1 m og kote + 32 m. Planområdet ligger dermed under marin grense. NVE-Atlas angir at planområdet ligger innen aktsomhetsområde for kvikkleireskred. Det er ikke registrert noen faresone ved eller i umiddelbar nærhet av planområdet.

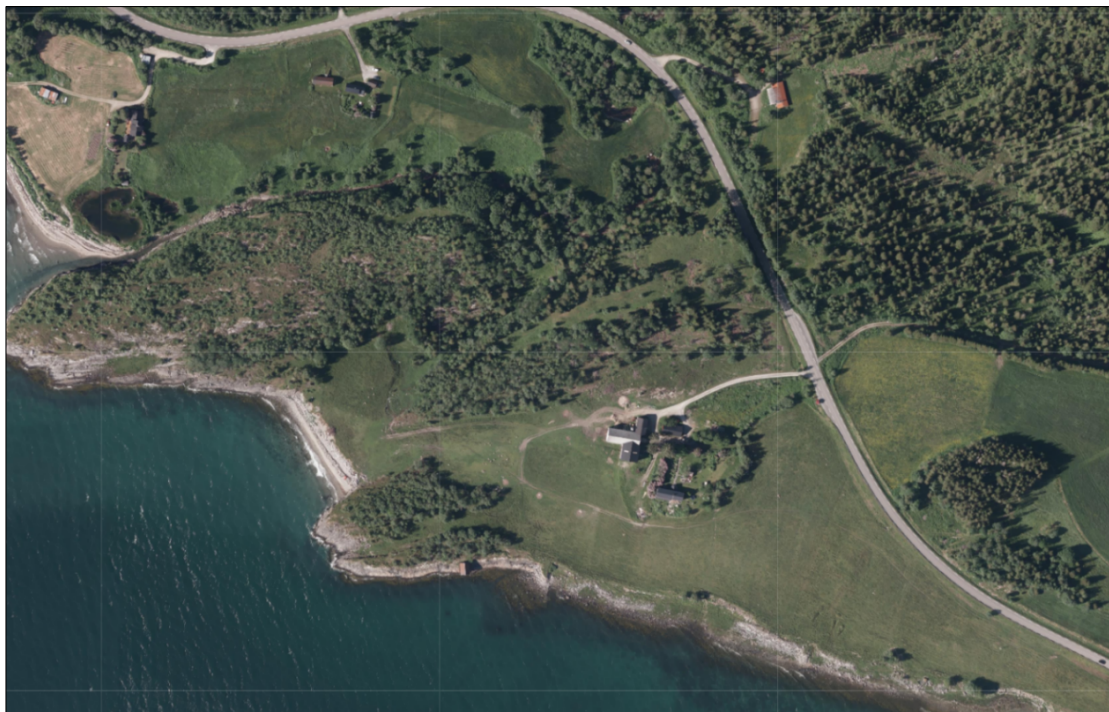
Figur 7. Viser flyfoto av planområdet. (1881, 2024)

Det er synlig berg i dagen i nordlig del av planområdet. Ved strandlinjen er det løsmassedekke nord og sør for Sjøneset i sørlig del.

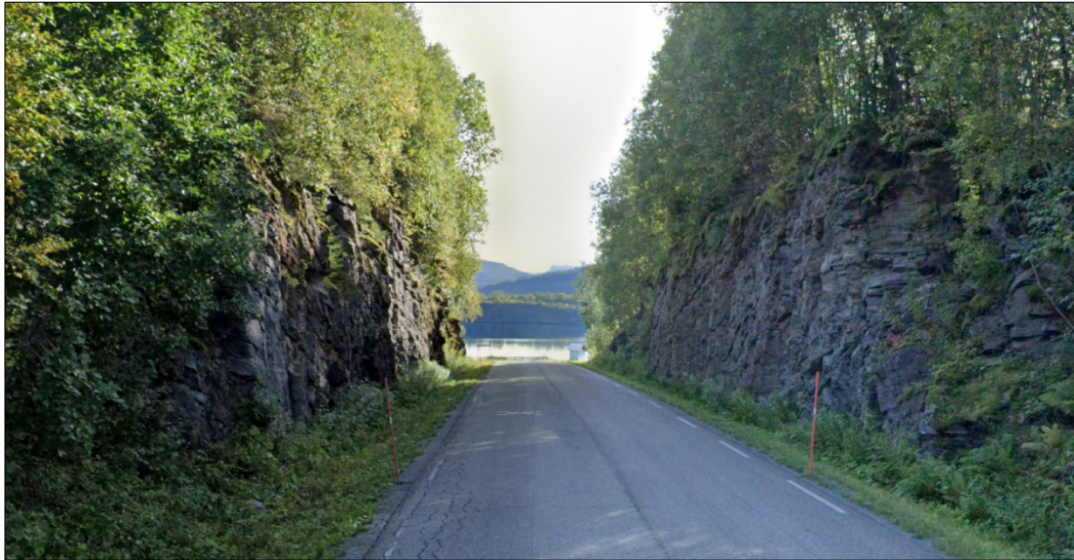
Figur 9. Viser bergskjæring ved Flostrandveien. Beliggenhet vist som [1] i fig.8. (Google, 2024)

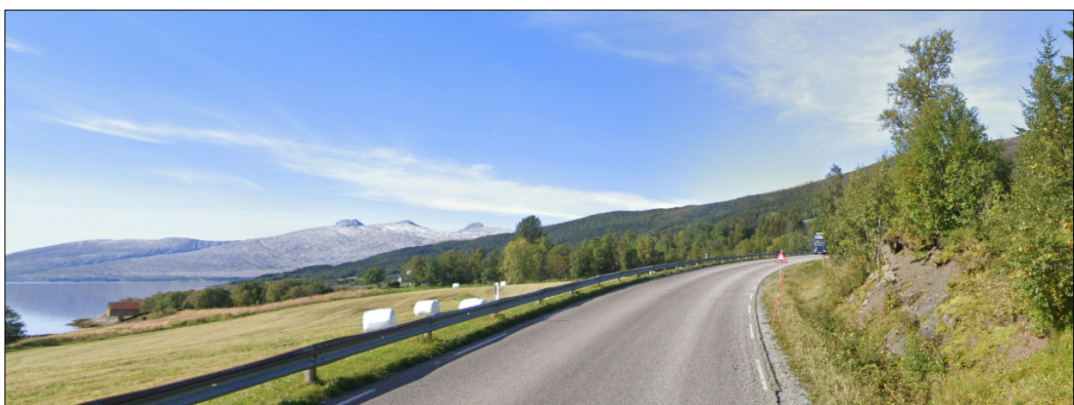
Figur 11. Viser berg i dagen ved østlig del av Flostrandveien. Beliggenhet vist som [3] i fig. 8.

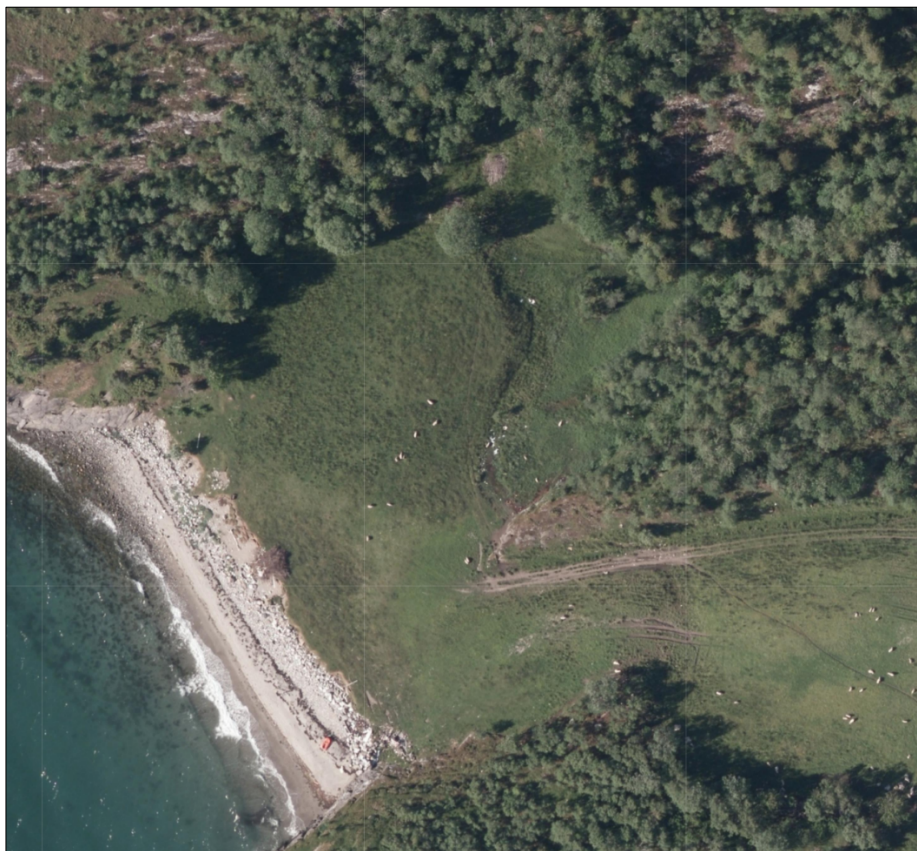
Figur 12. Viser berg i dagen nord, sør og øst for strandlinjen ved trollvika. (1881, 2024)

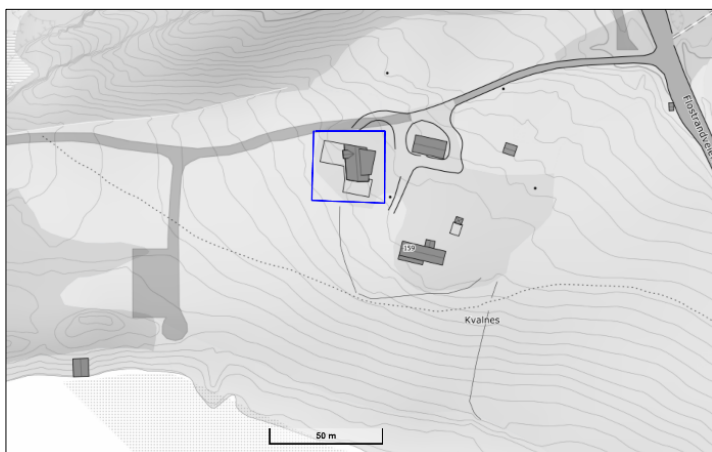
Figur 13. Viser eksisterende bygg i planområdet hvor det er utført enkle grunnundersøkelser.

HJH Fjell og Anleggsentreprenør har i 2024 utført enkle grunnundersøkelser i kjelleren ved eksisterende bygg (fig. 13).

Det er benyttet pressluftmaskin i 3 punkter. Undersøkelsene tilsier berg på 0-0,8 m under betonggulv i kjeller, herunder bygg fundamentert delvis på berg og delvis på tynt
