## NOTAT

| OPPDRAAG | <b>Skredfarekartlegging, grustak Langvassheia</b> | DOKUMENTKODE | 10228982-RIG-NOT-001 |
| EMNE | Geoteknisk vurderingsnotat | TILGJENGELIGHET | Åpen |
| OPPDRAAGSGIVER | <b>Unimaskin AS</b> | OPPDRAAGSLEDER | Lars Andreas Solås |

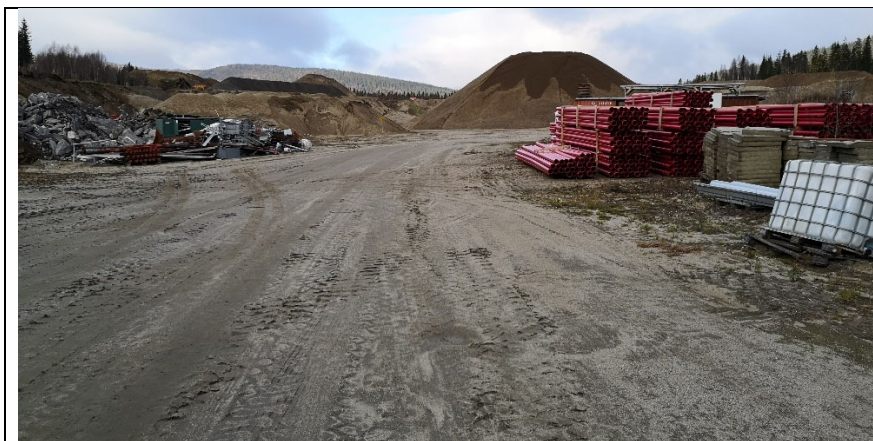
Gravegroper og utgravde masser fra grustaket har ingen indikasjoner på silt/leire i massene (se Figur 4-2 til Figur 4-6).

Figur 4-2: Ved inngangen til grustaket.

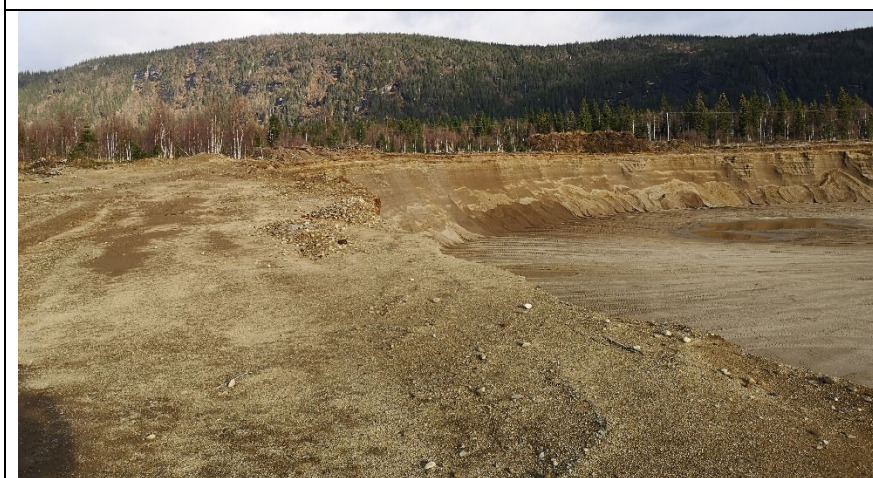
Figur 4-3: På nordvestlig side av grustaket. Grustaket er planlagt utvidet mot venstre og inn i bildet.

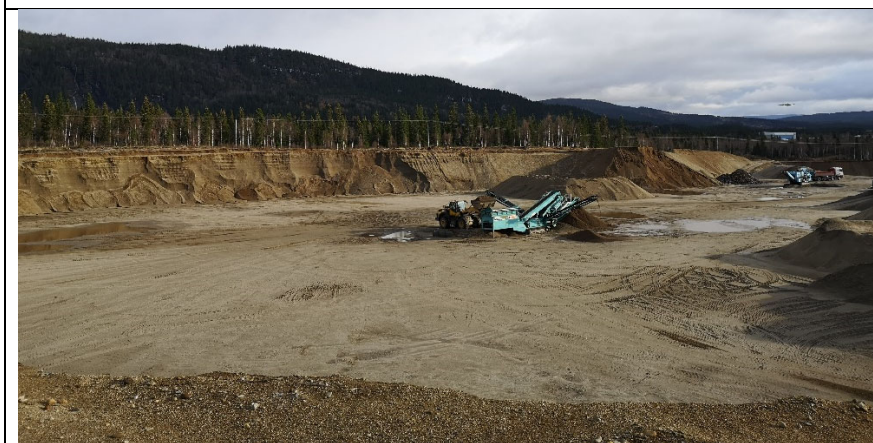
Figur 4-4: På nordvestlig side av grustaket. Grustaket er planlagt utvidet inn i bildet, i retning strømlødingen.

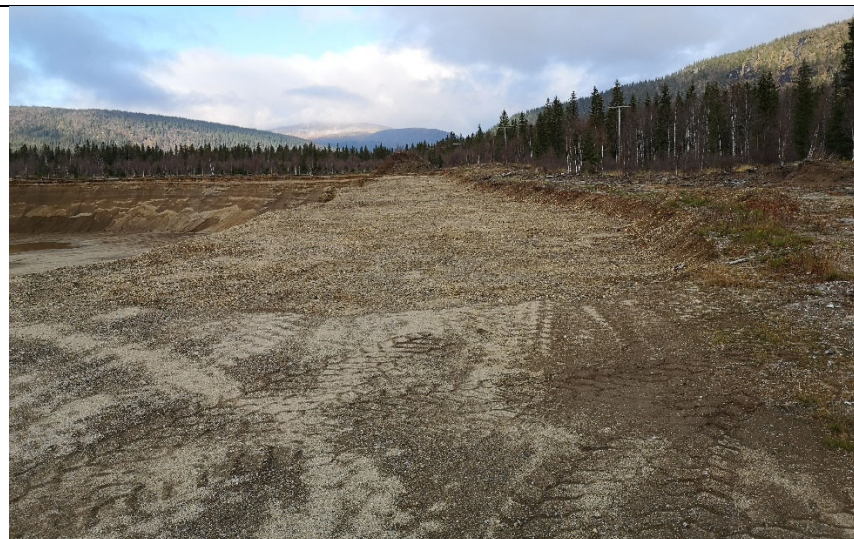
Figur 4-5: på østlig side av grustaket. Området er planlagt utvidet mot høyre og inn i bildet.

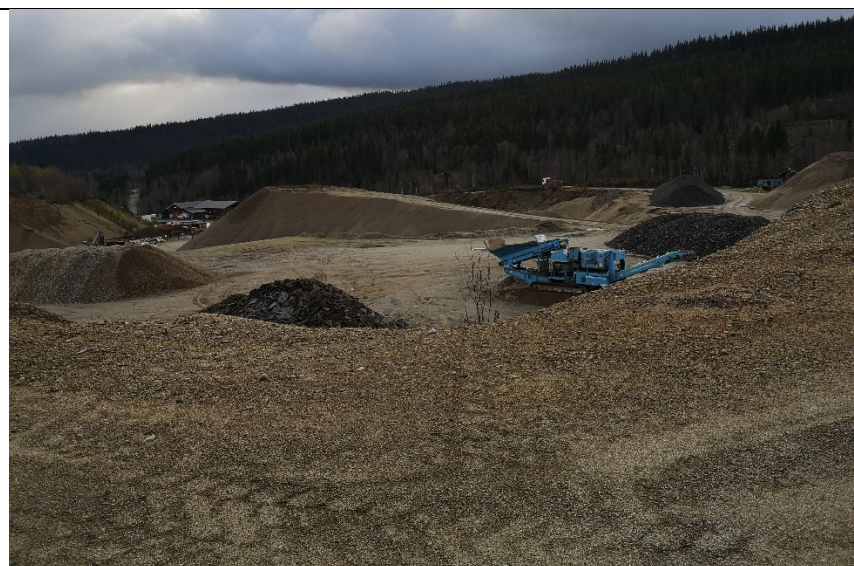
Figur 4-6: på østlig side av grustaket. Innkjøringen og driftsbygg kan skimtes til venstre i bildet

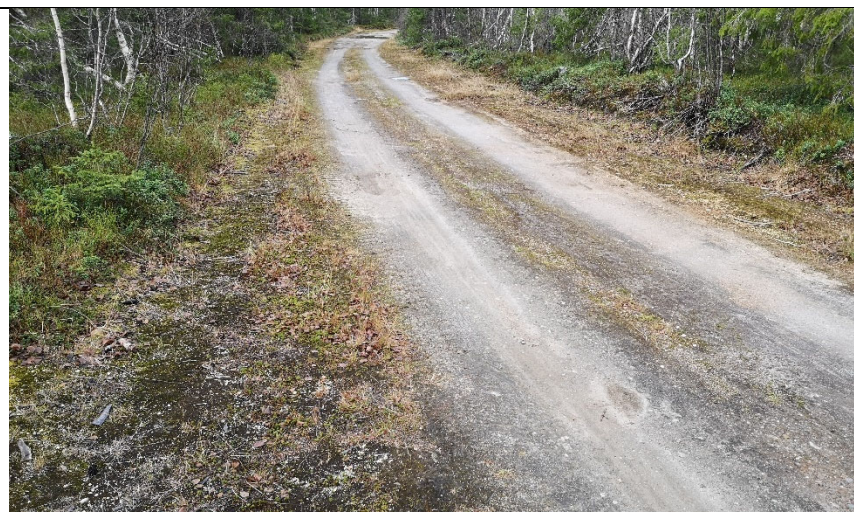
Figur 4-7: traktorvei øst for planlagt utvidet reguleringsområde. Representant fra Unimaskin AS opplyser om at veien er skrapet av og består av opprinnelige masser.
