## Kulturminnefaglig vurdering av kulturmiljøet ved Gammelbutikken på Storforshei

**Adresse:** Malmgata 35, 8630 Storforsheia, Rana kommune.

**Eiendommens gnr/bnr.:** gnr. 87 bnr. 230

Befaringen ble gjennomført 22.02.2024, til stede var: John Erik Lind (leder avd. bygningsvern), Øyvind Snefjellå (museumshåndverker), Arunas Palionis (kulturminnekonsulent). I tillegg var huseier William Jacobsen til stede og ga grunnleggende informasjon om eiendommen.

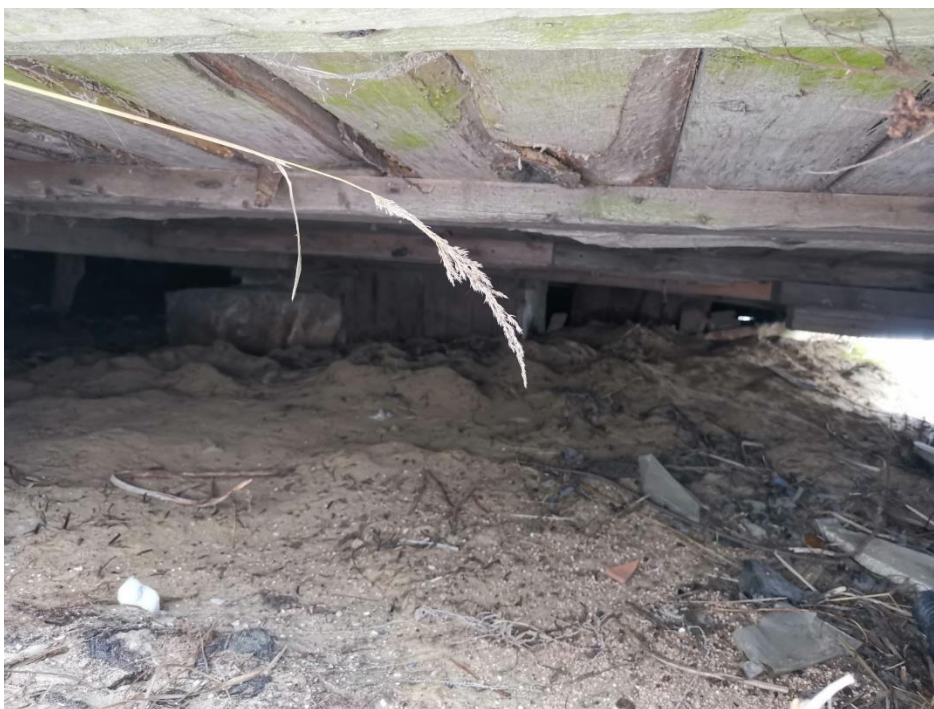
Eldste delen av bygningen mot vest har en kjeller. Denne fikk vi ikke befare på grunn av tilstand og manglende tilgang til innsiden av bygningen. Ifølge eier var kjeller brukt som kaldlager for drikker (bl.a. øl) når butikken var fortsatt i drift. Ifølge eier er tilstanden på kjelleren veldig dårlig og delvis sammenrast.

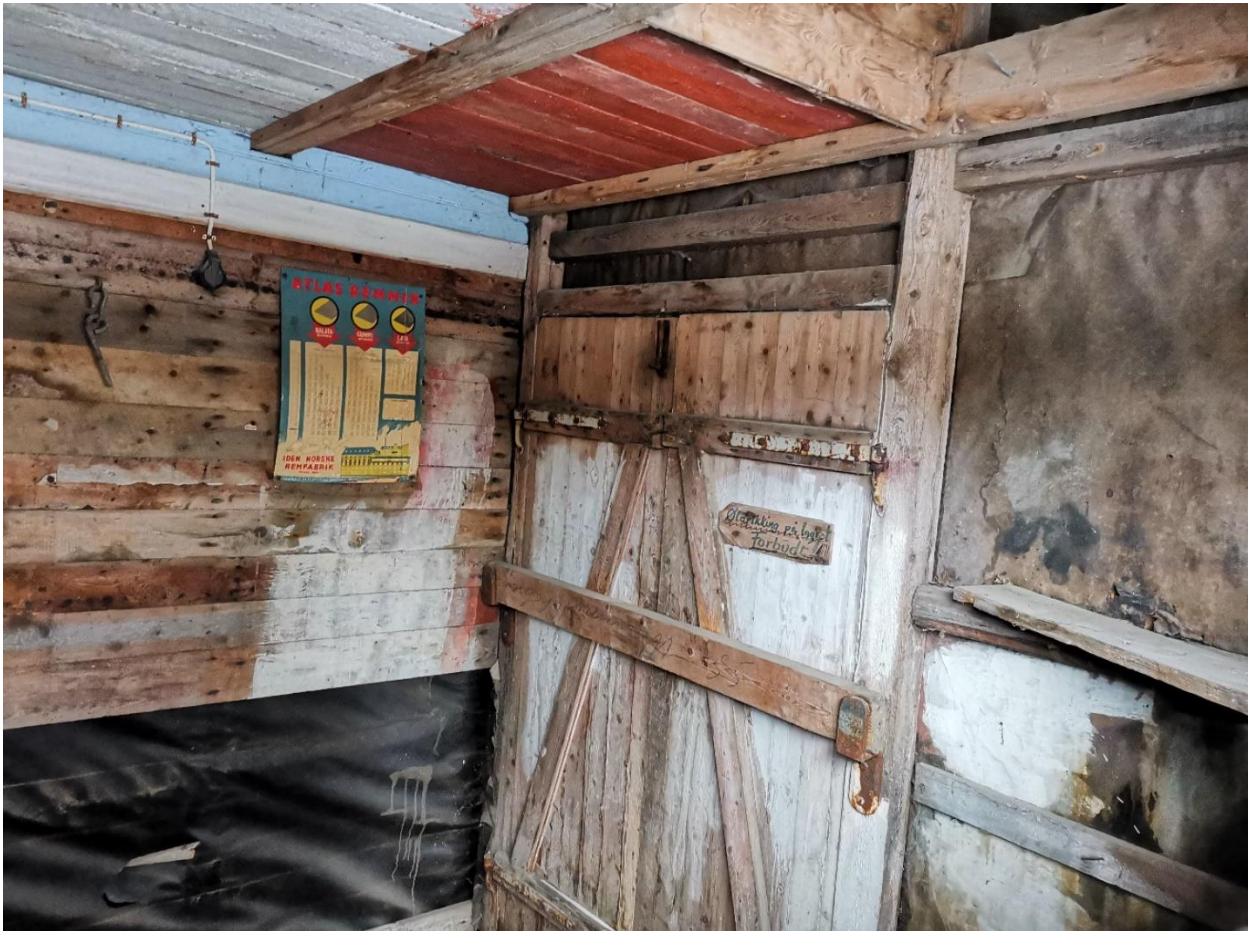
Vi fikk ikke sett på indre vegger og bærende konstruksjon innvendig i selve bygningen under befaringen.

I Helgeland Byggekontroll sin rapport ser man at et av rommene i den eldste delen er støttet opp av eier, fordi bygningen ikke klarer å bære seg selv innvendig pga. skadene i fundamentet og bærende konstruksjon. På befaringen var det kun mulighet å se inn i kaldlageret. Der var det brukt tradisjonelt bindingsverk som konstruksjon. Likt med ytre konstruksjon, har den synlige verktøy spor fra eldre tid og kildeverdi. Av de bildene vi har tilgjengelig, oppfatter vi at bygningen har vært endret på gjennom årene og tilpasset etter bruk. I kaldlagret ser man også gjenbruk av materialer fra eldre tid, bla i taket og gulvet.

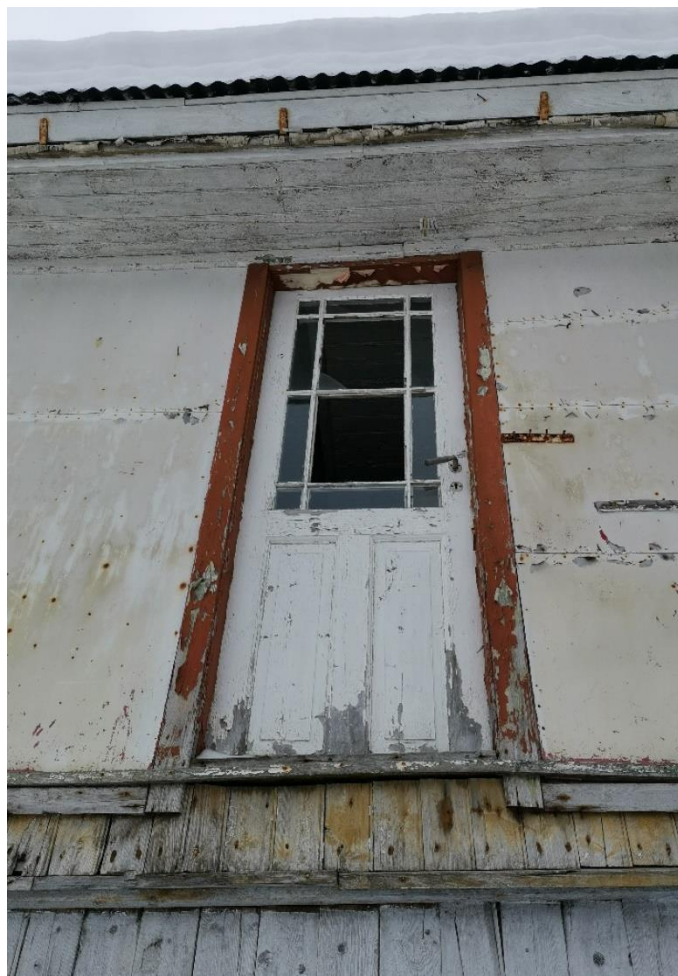
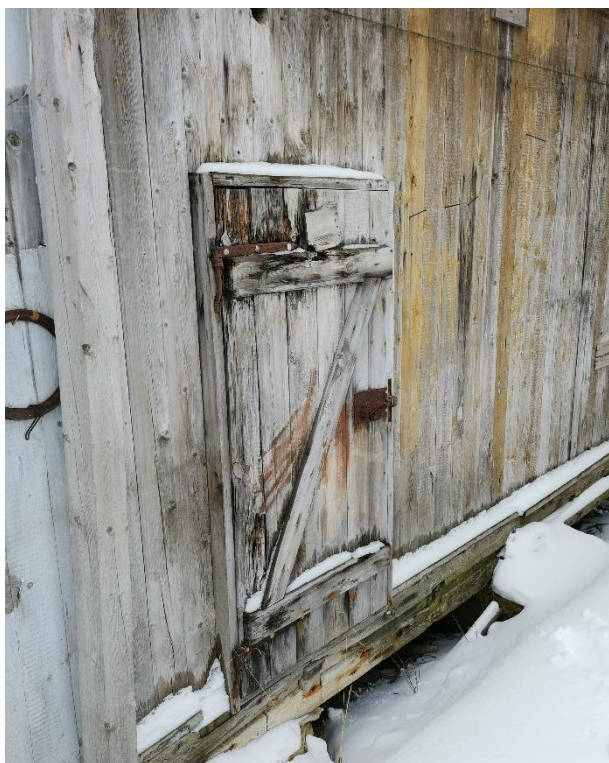
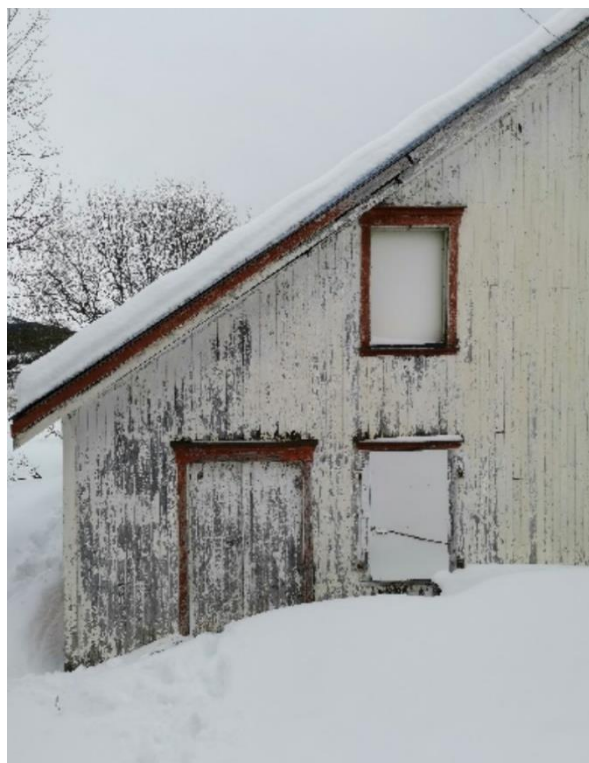
Dørene mot sør er fra nyere tid, ca. 1950-tallet, etter antagelig siste ombygging av inngangene.

Terrassedør mot nord er opprinnelig fra ca. begynnelsen av 1900-tallet og tyder på at det har vært en altan på kaldlagerets tak. Denne delen av kaldlagret er revet på et tidspunkt, men man kan se sporene av den på resterende kaldlageret og langs veggene på tilbygget. Terrassedøren har knuste ruter og bærer preg av slitasje. De resterende dørene består av porter som kan være opprinnelige fra byggeår av bygningen på Storforsheia.

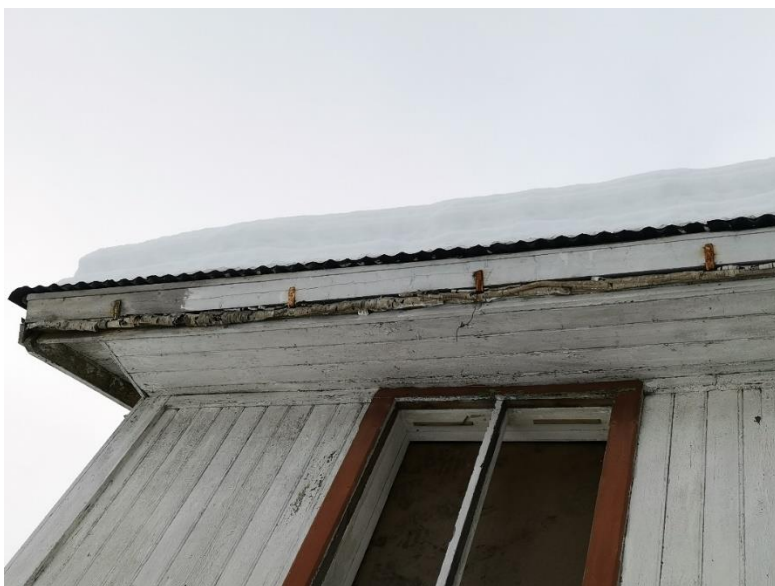
Basert på bildene fra rapporten til Helgeland Byggekontroll, er taket oppbygd med taksperrer, takåser, taktro/bordtak og bølgeblikkplater på den eldste delen av bygningen. Den nyeste delen har samme oppbygging, men i tillegg har never og torv som dekkes av bølgeblikkplater på toppen av dem.

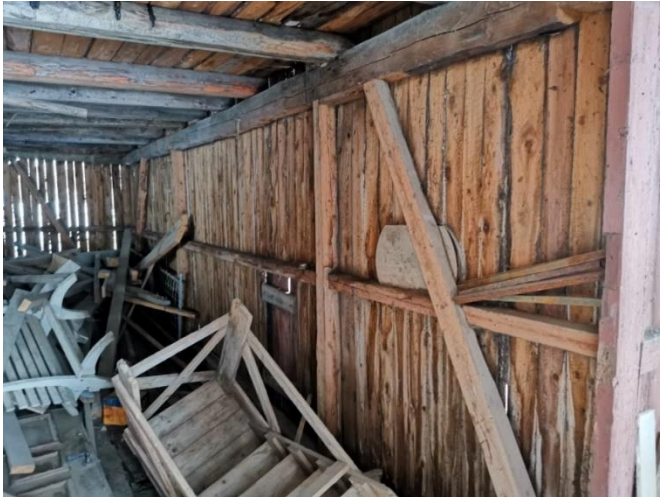
Ytterveggene består av bindingsverk fra ca. 1940-tallet. Bordkledningen er spikret direkte på ytterveggens primære konstruksjon.

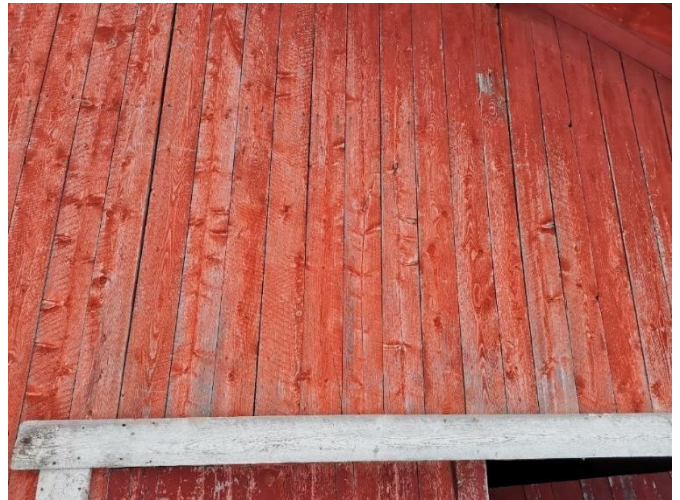
Som på kaldlagret, det er stort sett brukt kant i kant bord fra antagelig fra byggeåret. På nord-fasaden er det brukt bredere dimensjonert kledning. Det finnes klare spor i vest-veggen etter grisefjøs-delen som har stått tidligere, som eier opplyser ble revet før han overtok eiendommen. Som med Gammelbutikken, er det spor av mulig tranmaling på veggene, basert på måten malingen har trukket inn i kvistene på kledningen. Det er ellers spor av linoljemaling som antas å være brukt på vinduslistene, portene og utedo-delen. (kjennetegn ved krakelering.)

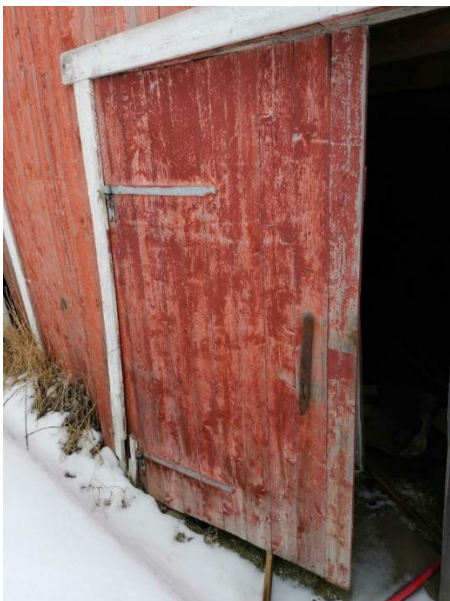
Uthuset har porter fra antagelig byggeåret. De fremstår som autentiske.

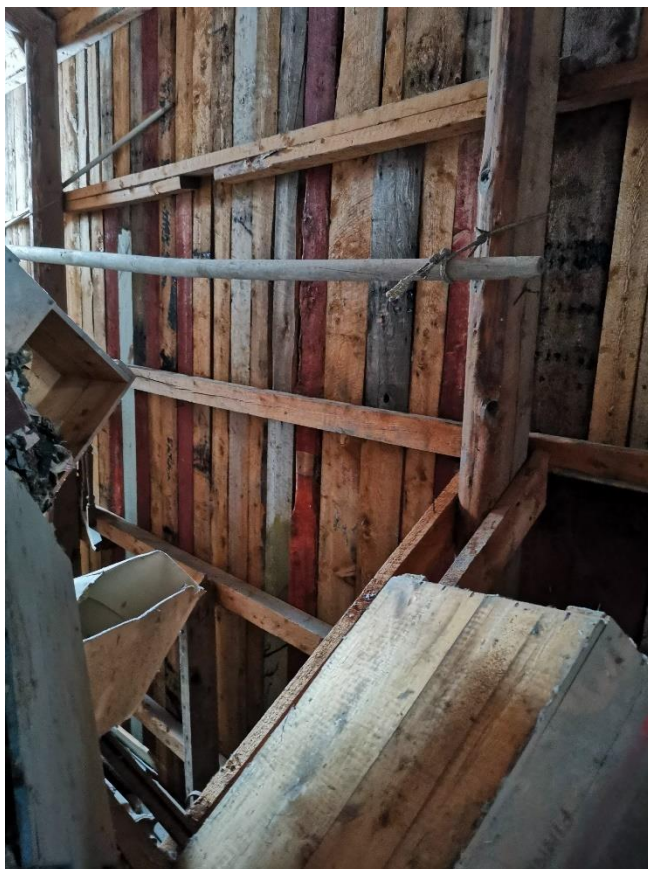
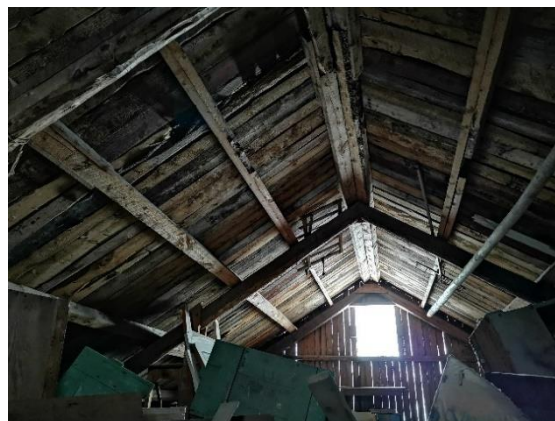
Taket er konstruert med takåser og enkle taksperrer. Det er lagt dobbel taktro, og uthuset har opprinnelig hatt et tradisjonelt bordtak. Takkonstruksjonen på uthuset er typisk for sin type bygning med hensyn til epoke, alder og utforming. Håndverkerne som bygde takkonstruksjonen, spesielt taktroen, la vekt på gjenbruk av materialer. Det finnes mange typer materialer i taktro med ulike eldre verktøyspor og utforming.

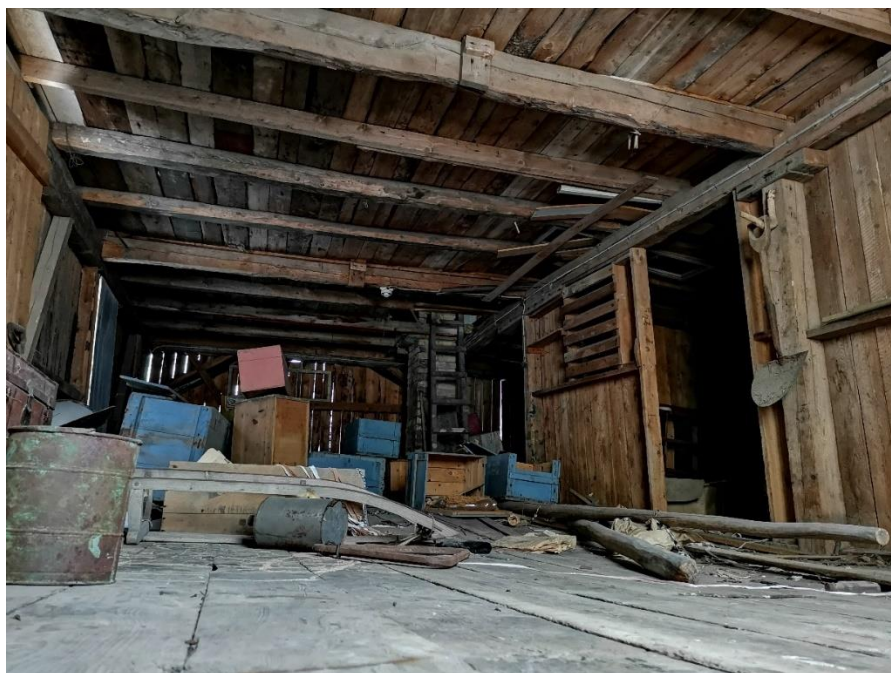
Uthuset inneholder flere kulturhistoriske gjenstander som anbefales vurdert for bevaring. Bruksmessig har uthuset stort sett blitt brukt til lagring av diverse ting som fyringsved. Det har tidligere hatt funksjonen som et mindre bakeri i første etasje, som supplerte bakervarer som var til salgs i Gammelbutikken/Jacobsen-butikken. (Informasjon fra eieren.)
