NOTAT

| OPPDRAAG | Søderlundmyra geovurdering | DOKUMENTKODE | 10205491-RIG-NOT-001 |
| EMNE | Geoteknisk vurdering av reguleringsplan | TILGJENGELIGHET | Åpen |

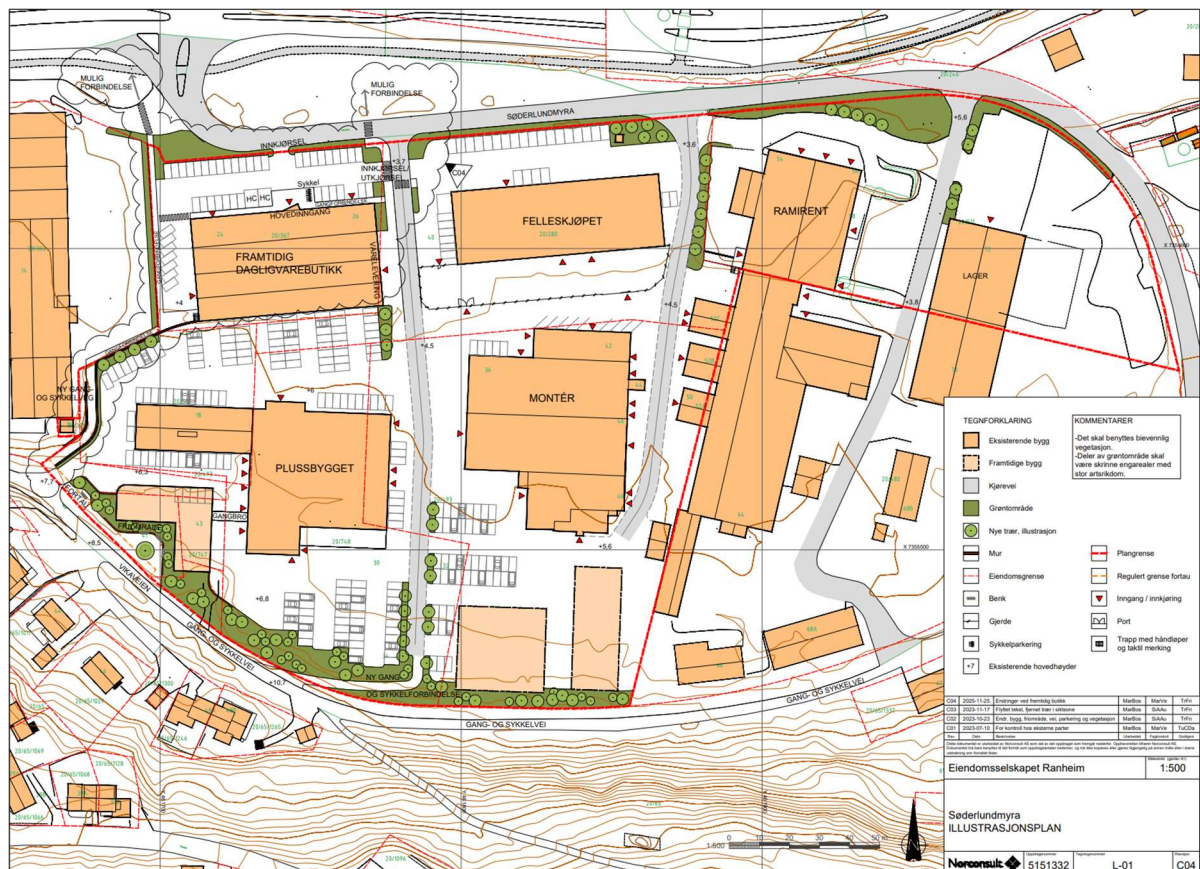
Figur 3-1 - Utsnitt av foreløpig reguleringsplan av 25.11.2025

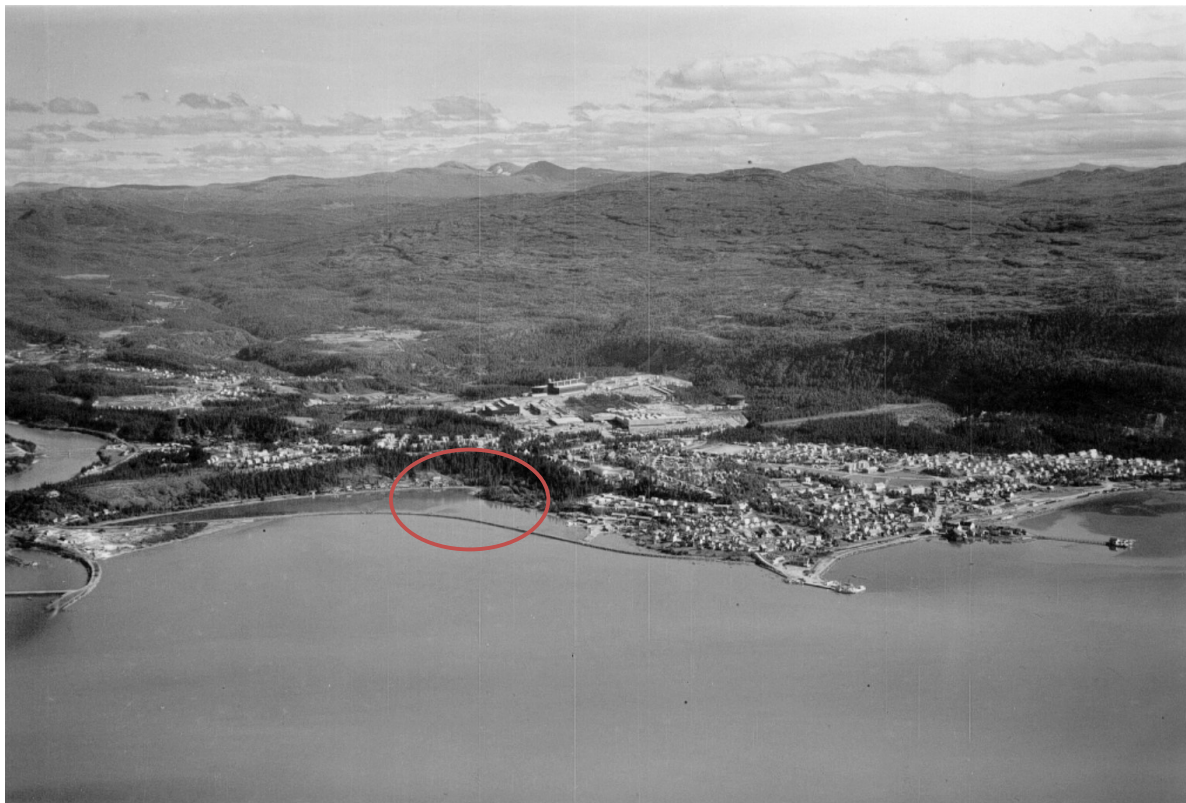
Figur 4-1 - Bilde av Gullsmedvika tatt 29.aug 1953. Foto: Vilhelm Skappel Widerøe. Søderlundmyra er omtrentlig inntegnet med rødt. Bilde hentet fra digitaltmuseum.no

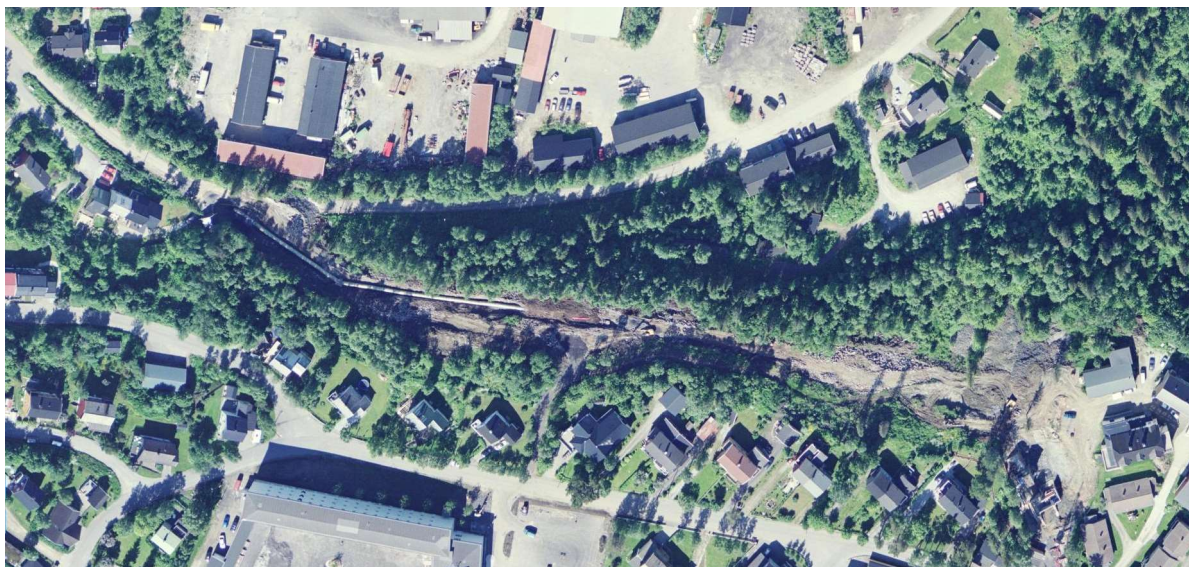
Figur 4-4 - Flyfoto tatt i 2006, hentet fra kart.finn.no

I bakkant av planområdet er det en skråning med en gjennomsnittlig helning opp mot ca. 1:1,3. I forbindelse med etablering av en ny kloakkledning fra Norsk Jernverk ble det i 1948 gjort grunnundersøkelser, se ref. [7], langs traséen som sammenfaller omtrentlig med utgravd trasé som vises på Figur 4-4. Undersøkelsene er gjort inntil 14 meters dybde under terreng og viser at skråningen består av sand over antatt sandig leire. Det er ikke indikasjoner på kvikkleire i dette området. Grunnundersøkelser utført i Toranesgata, se borerer benevnt «MC3» på situasjonsplanen, viser at grunnen i toppen av skråninga her består av et grusig, sandig topplag av ca. 2 meters mektighet over middels fast, lite sensitiv leire med mektighet på 9- 15 meter over faste masser, antatt berg.
