## NOTAT

| OPPDRAG | <b>Søderlundmyra, Mo i Rana</b> | DOKUMENTKODE | 10205491-RIGm-NOT-001 |
| EMNE | Miljøgeologisk vurdering | TILGJENGELIGHET | Åpen |
| OPPDRAGSGIVER | <b>Vika Eiendom AS</b> | OPPDRAGSLEDER | Roger Kristoffersen |

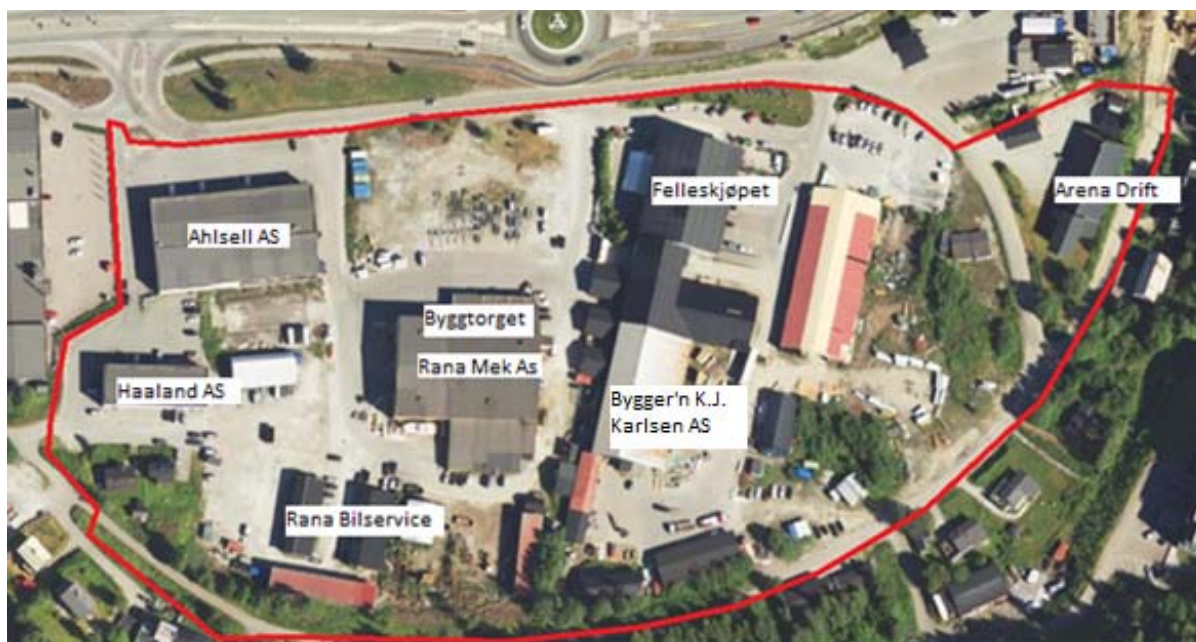
Figur 2: Flyfoto av planområdet fra 2016 med plassering av noen virksomheter markert. Rødt omriss markerer planområdet omtrentlig. Kilde: Norge i bilder.

Flyfoto av området fra 2016 er vist i Figur 2, med ulike virksomheter markert. Utsnitt fra foreløpig situasjonsplan for planlagt utbygging er vist i Figur 3.

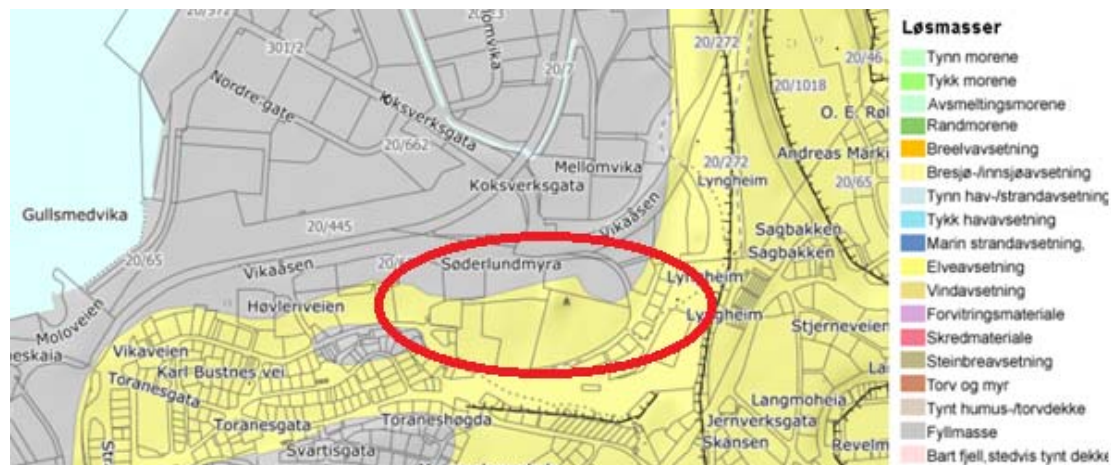
Figur 4: Utsnitt fra løsmassekart fra NGU (Norges geologiske undersøkelse). Planområdet ligger innenfor rød ring. Kilde: NGU.

Planområdet ligger på et område som delvis er utfyllt på tidligere sjøbunn. Løsmassekart fra NGU over planområdet er vist i Figur 4.

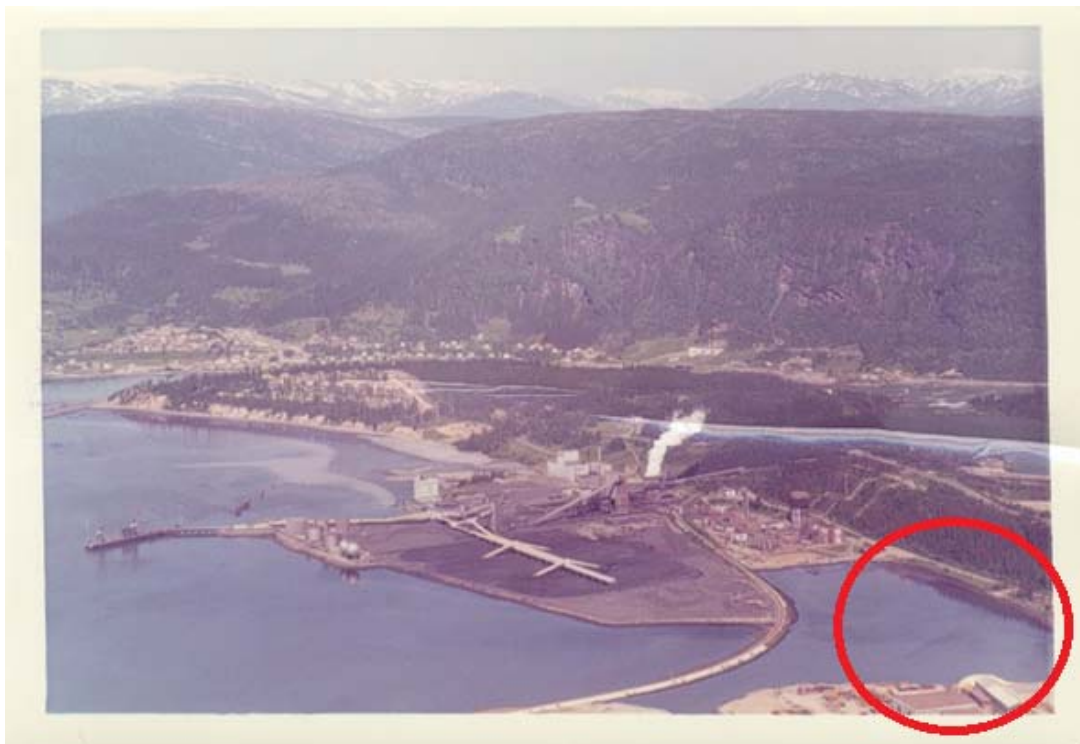
Figur 6: Flyfoto over koksverket i Mo i Rana fra 1969. Planområdet før utfylling er markert med rød ring. Kilde: Helgeland museum.

Historiske flyfoto er gjennomgått for å en oversikt over områdets utvikling. Figur 6 til Figur 8 viser flyfoto av Mo i Rana fra ulike årstall, og planområdet er markert med rød ring på alle flyfoto. Utfylling av området pågikk på 1980-tallet.

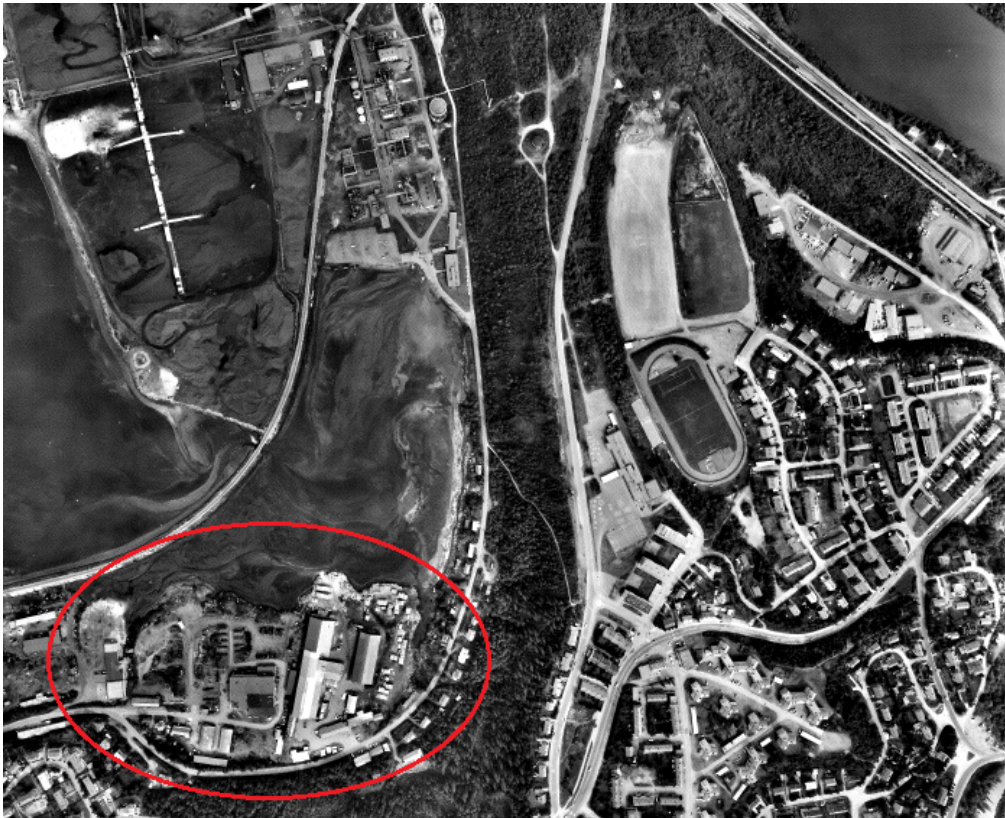
Figur 7: Flyfoto tatt 14. juli 1982. Planområdet er markert med rød ring. Kilde: Rana kommune/Fjellanger Widerøe AS.

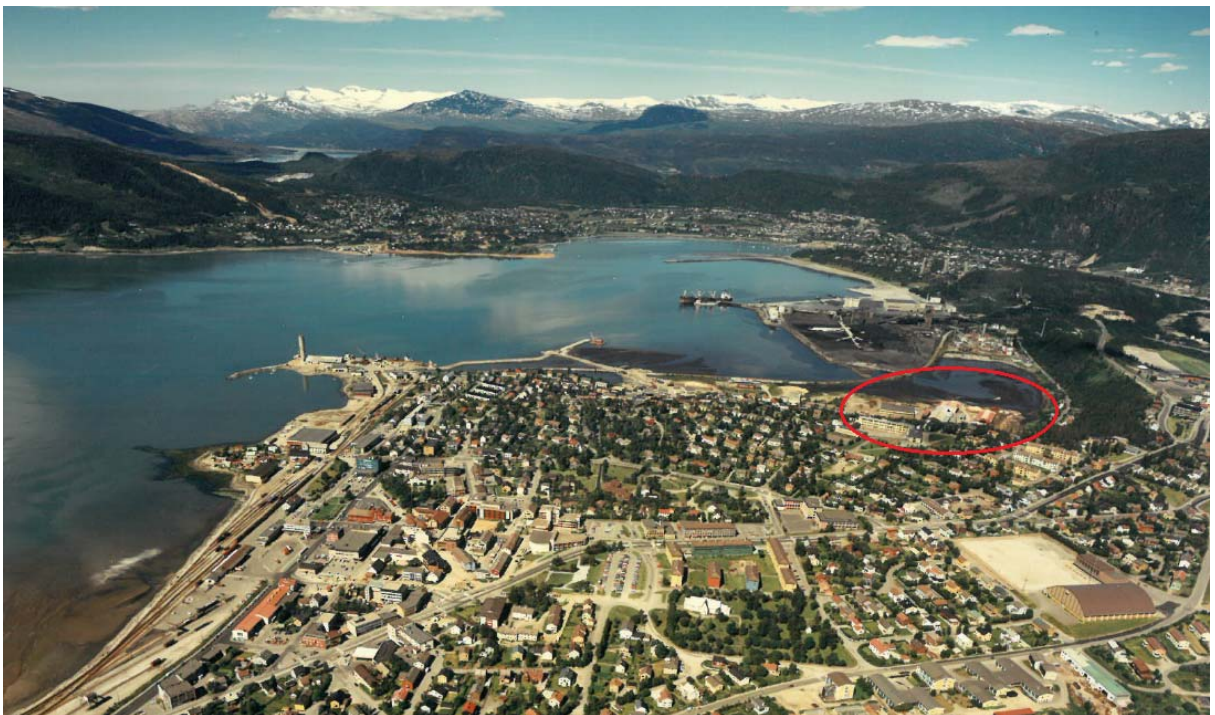
Figur 8: Flyfoto fra 1987. Planområdet er markert med rød ring. Kilde: Rana kommune/Fjellanger Widerøe AS.
