Tilstandsvurdering Lyngheim Skole

Denne rapporten er utarbeidet som en helhetlig vurdering av byggets tilstand.

bygningens komponenter. Tilstanden til de ulike delene av bygget er vurdert i henhold bygningsdeltabellen NS 3424:2012, som et utgangspunkt for å fastsette tilstandsgrader basert på funksjonelle og tekniske krav.

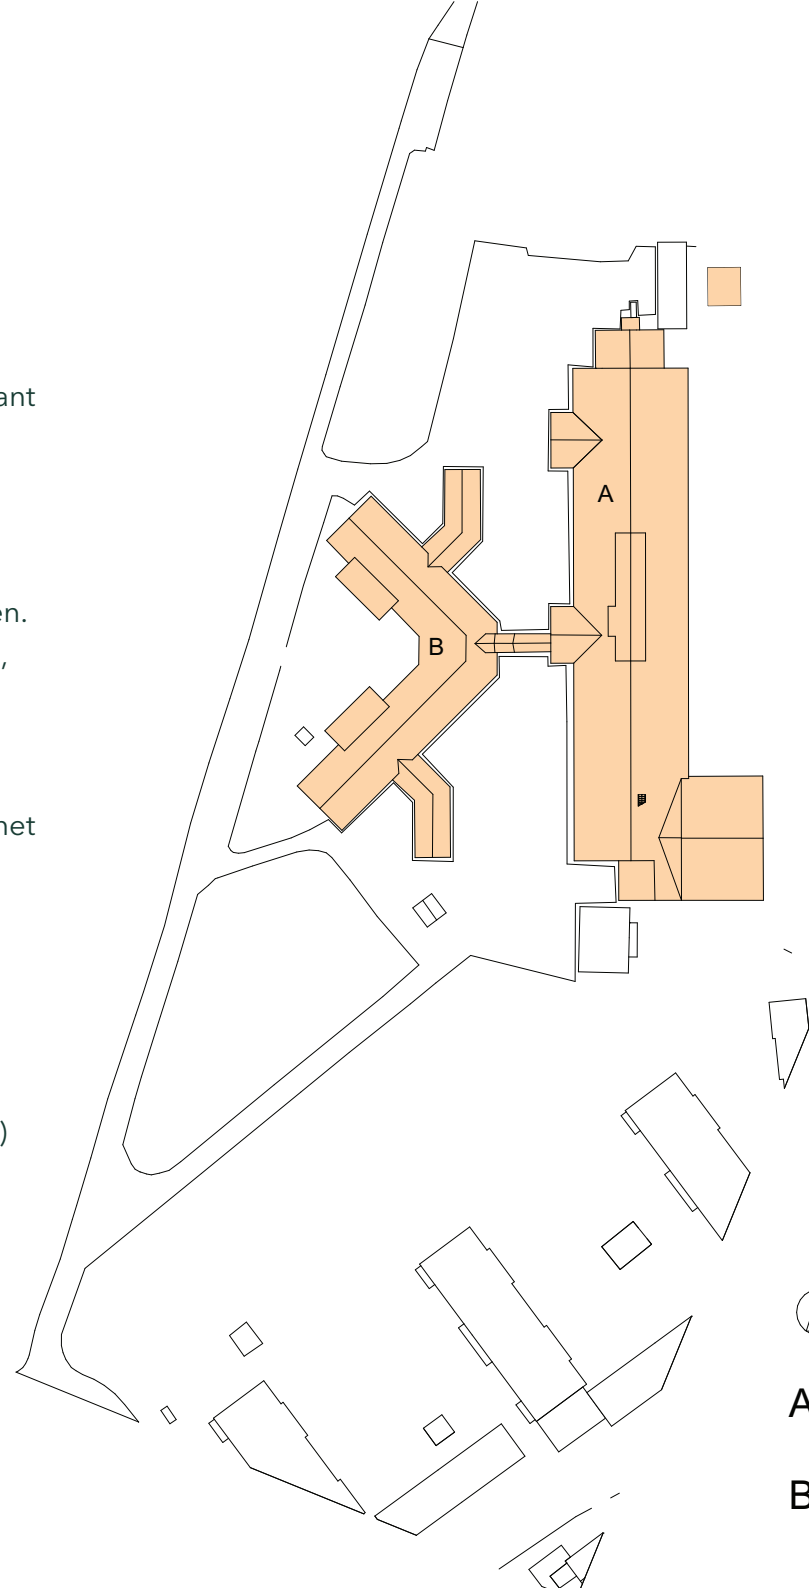
Skolen består av to separate bygninger, hovedbygningen (A) og SFO (B), som illustrert til høyre. Disse er koblet sammen med en gangbro.

A: Hovedbygg

B: SFO

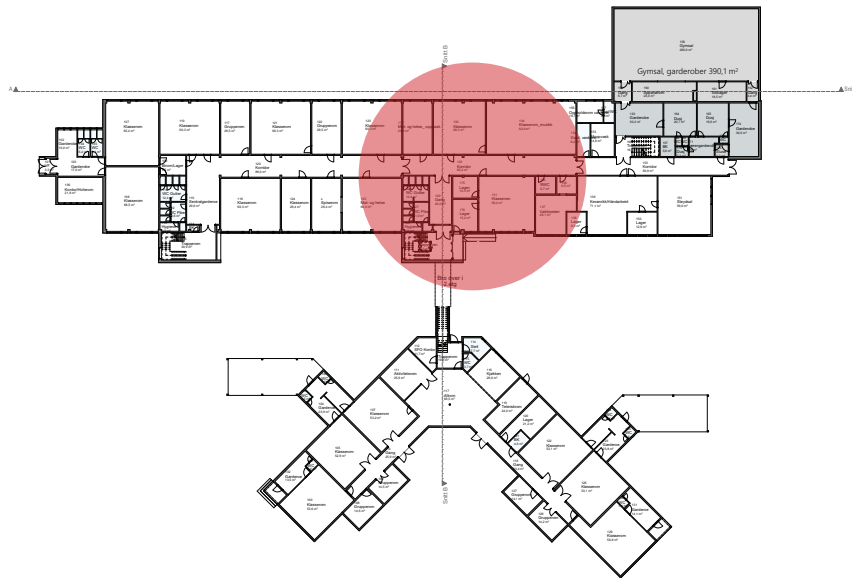
Vi har valgt å fremstille tilstandsgraden til hovedbygget (A) og SFO-delen (B) i to ulike grafer, og én tredje graf for hele skolen samlet. Begge bygningene har mange av de samme skadene, med slitte vinduer og taknedløp. Alle grafene viser kun tilstandsgraden til komponenter fra kapittel 2 i bygningsdelstabellen NS 3424:2012.

Som vi ser av grafen har hovedbygg flere komponenter som drar ned tilstanden. Dette gjelder først og fremst fasadeplater, vinduer og setningsskader. Området rundt den sørlige inngangen og trapperommet (ved gangbroen) har størst setningsskader, se område markert i plantegning.

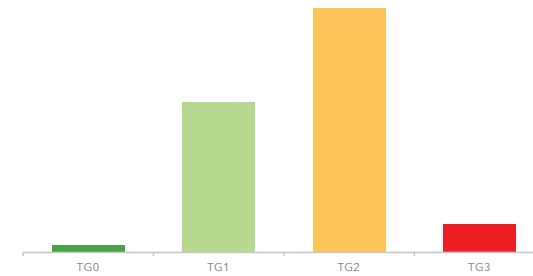
Graf viser tilstanden til hele bygget samlet.

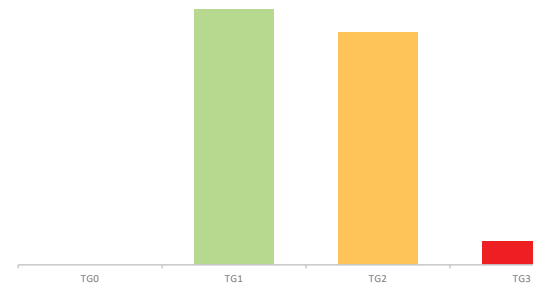
SFO: Grafen viser kun tilstandsgraden til komponenter fra kapittel 2 i bygningsdelstabellen NS 3424:2012.

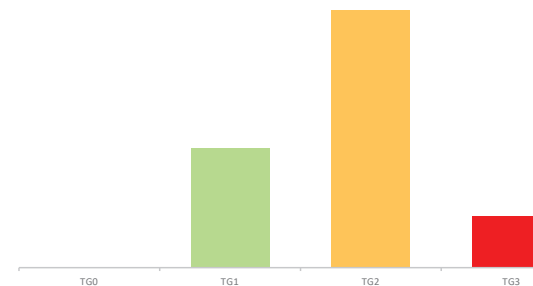
Hovedbygg: Grafen viser kun tilstandsgraden til komponenter fra kapittel 2 i bygningsdelstabellen NS 3424:2012.
