## Tiltaksplan

21066 Sikringstiltak mot kvikkleireskred i  
Utskarpen ved Sletten gård i Rana  
kommune, Nordland

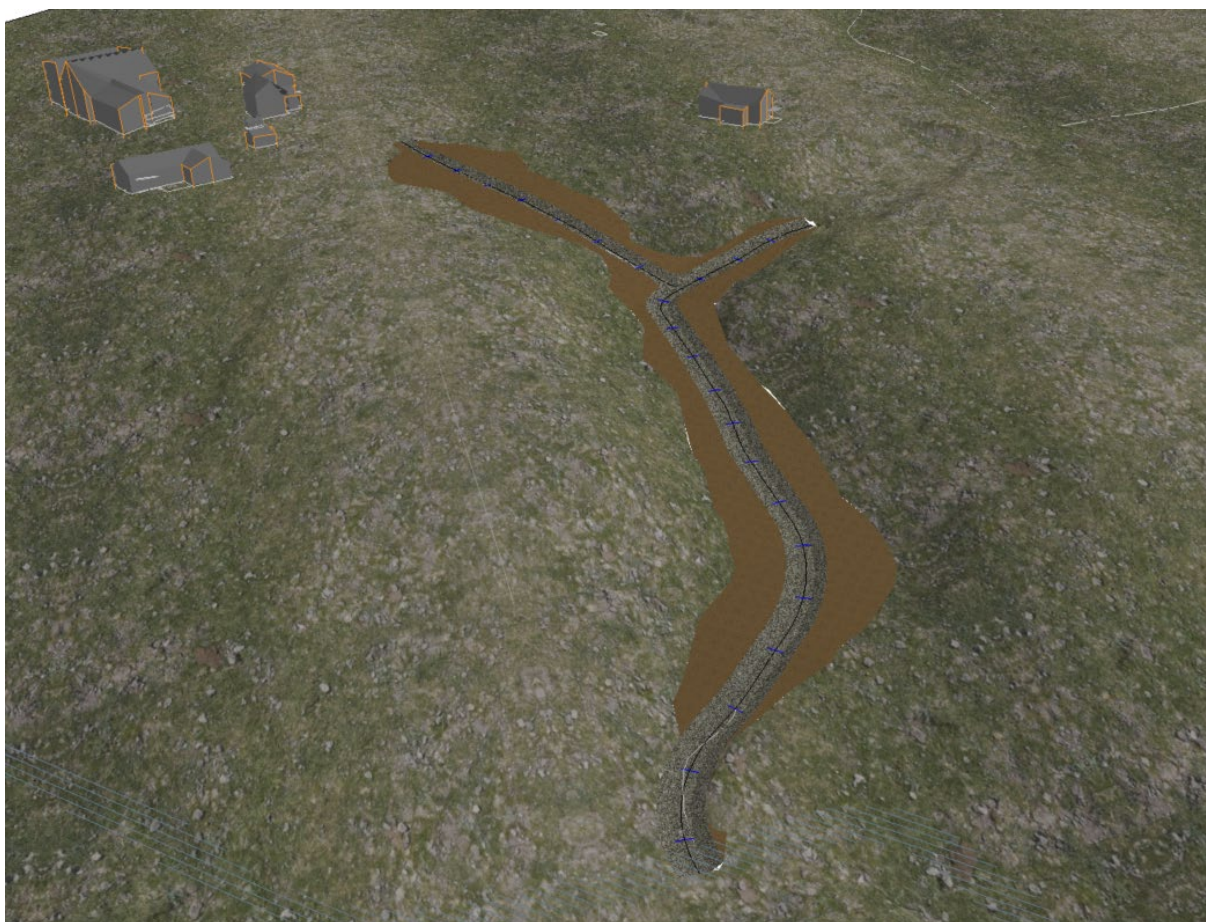
*Figur 2: 3D modell av sikringstiltaket.*

Alle tiltak er prosjektert med prosjekteringsverktøyet Gemini Ter & Entr. 18.0. Programmet tar utgangspunkt i en terrengmodell basert på laserscannet høydedata hentet fra GeoNorge. I tillegg er terrengmodellen justert vha. egne målinger gjort med GPS. Alle tiltak er prosjektert i 2D/3D. Alle tiltak som er prosjektert kan leveres som filer til maskinstyring for anleggsmaskiner.

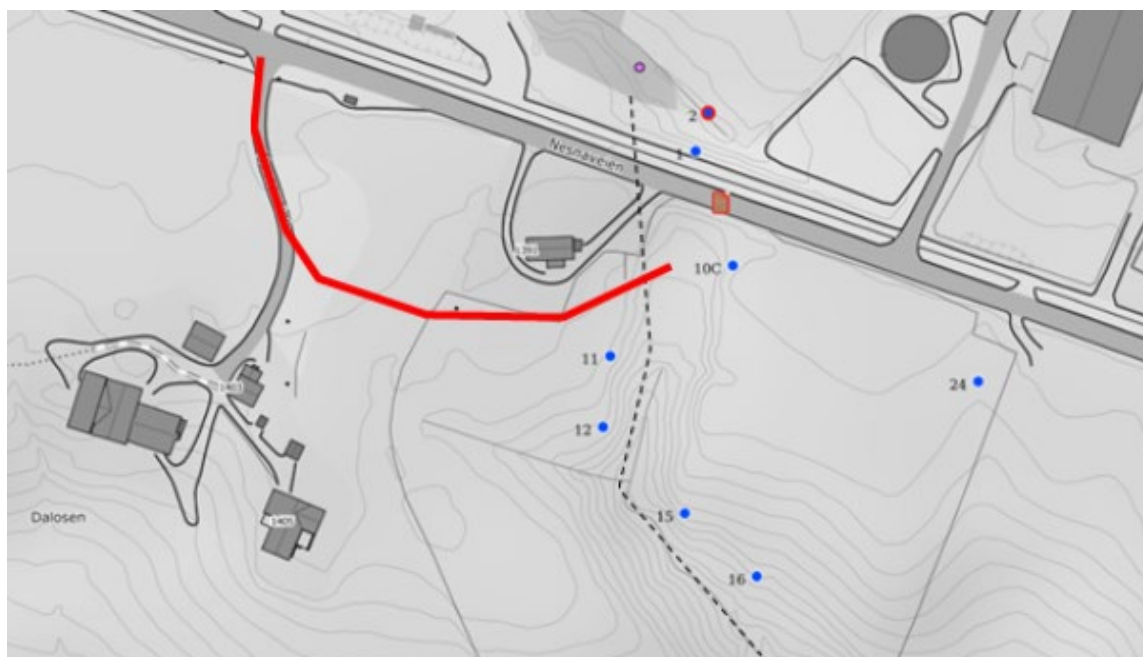
*Figur 3: rød strek skisserer anleggsvei til ravinen.*

Adkomstvegen er planlagt som vist i figur 3, i det slake terrenget vest for ravinen. Eksisterende motfylling i øvre del av ravinen benyttes som snuplass for videre atkomst nedover bekken. Ved oppstart av anleggsarbeidene må det sjekkes at motfyllingen består av stabile masser som forutsatt. Hvis anleggsarbeidene utføres i en periode med tele, kan atkomst skje på eksisterende terreng. For ytterligere teknisk beskrivelse av anleggsveien se vedlegg F for geoteknisk prosjektering.

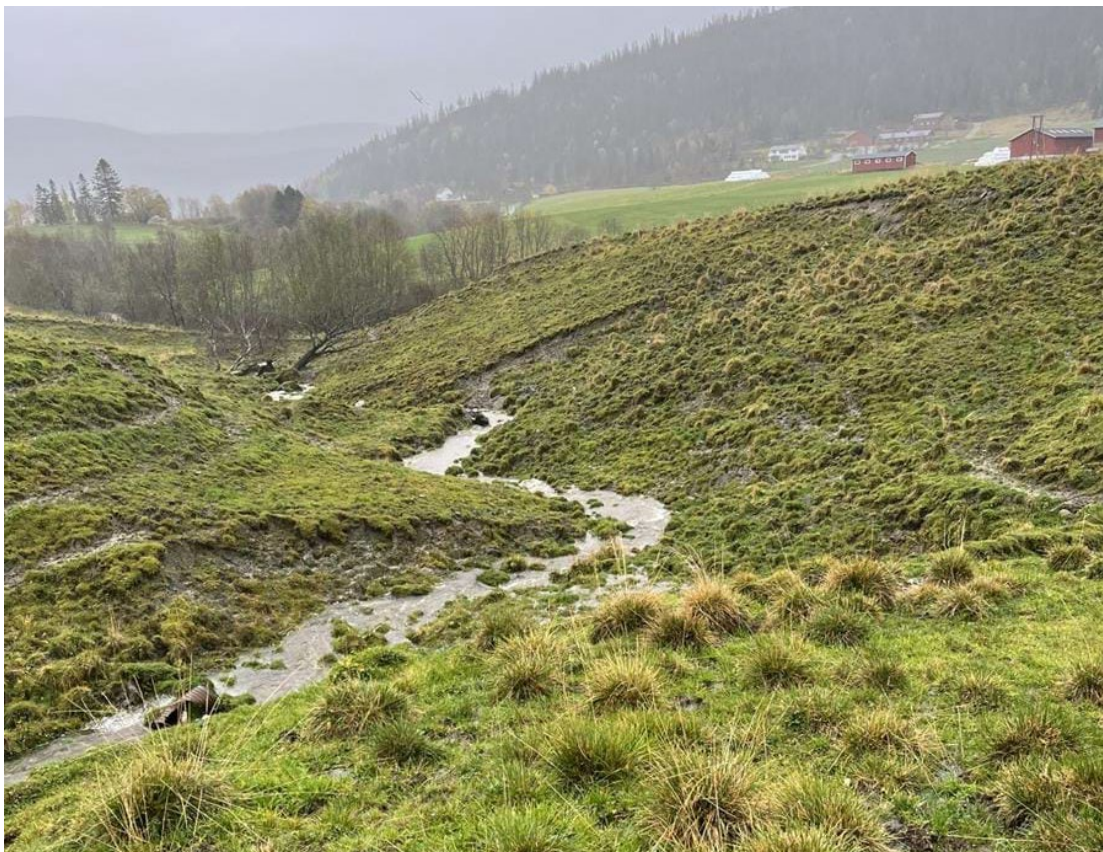
*Figur 7: Bekkeløpet som skal sikres. Ravinen ligger i et området som benyttes til beiteområde.*

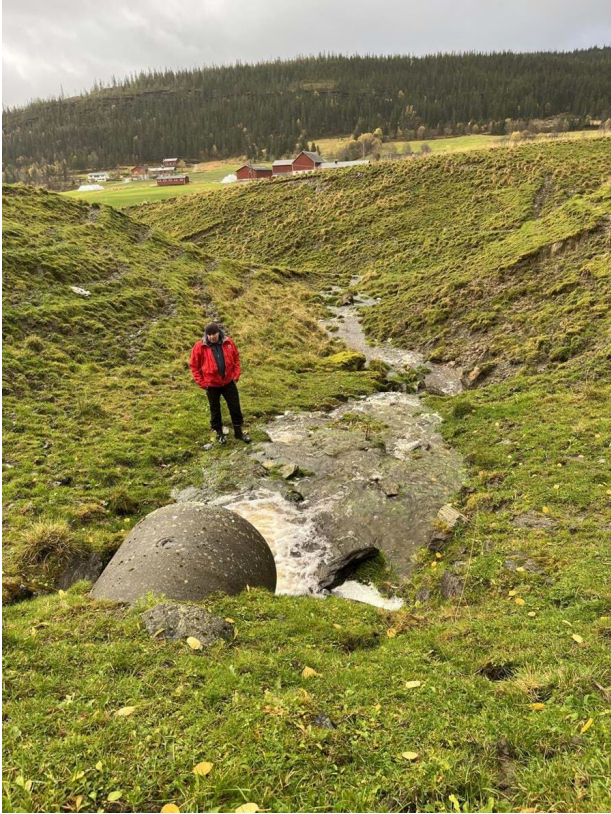
**Bilde 1:** Utløp fra støttefylling: Bekken er lagt i rør under fylkesveien og gjennom en støttefylling.

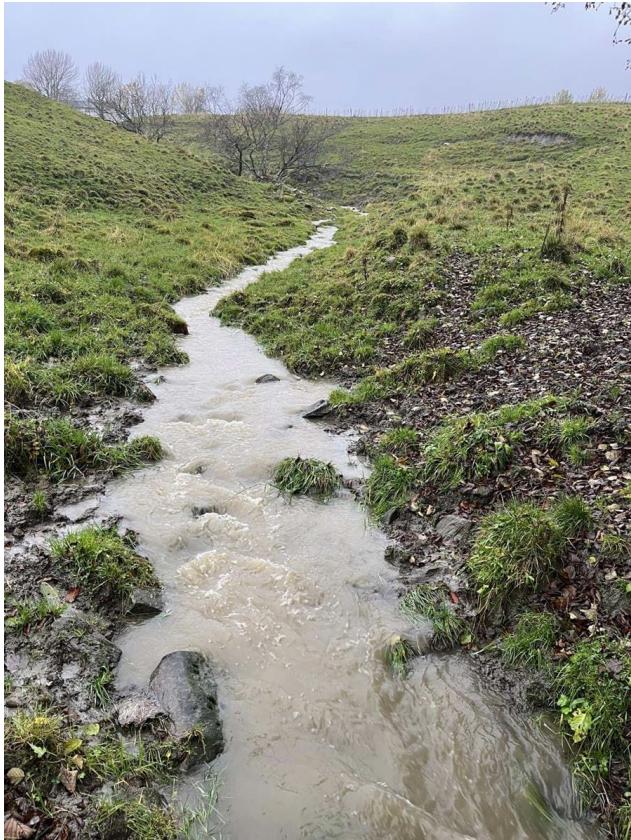
**Bilde 7:** nedre del av ravinen, hvor de siste 20 meterne skal sikres med kompensasjonsgraving.

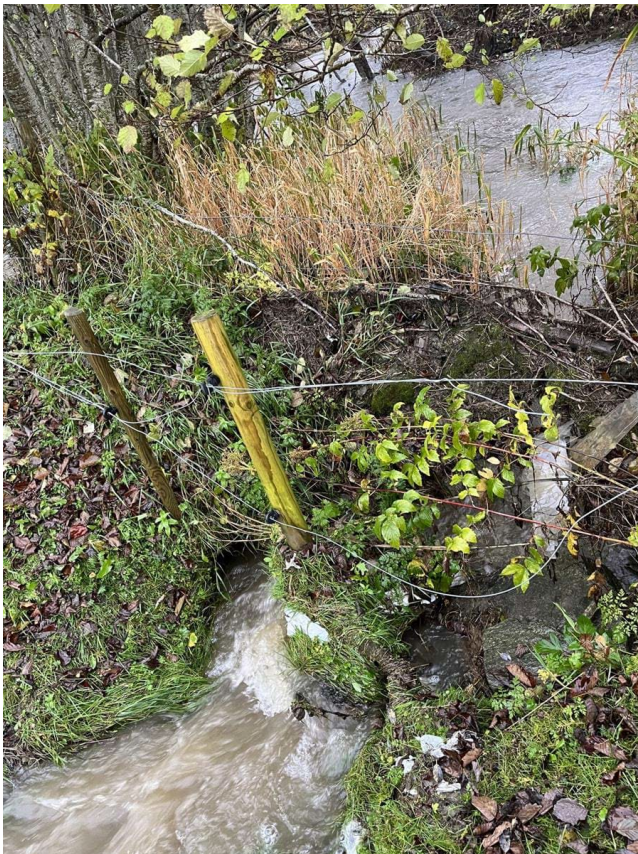
**Bilde 8:** utløpt: her renner bekken inn i Daloselva

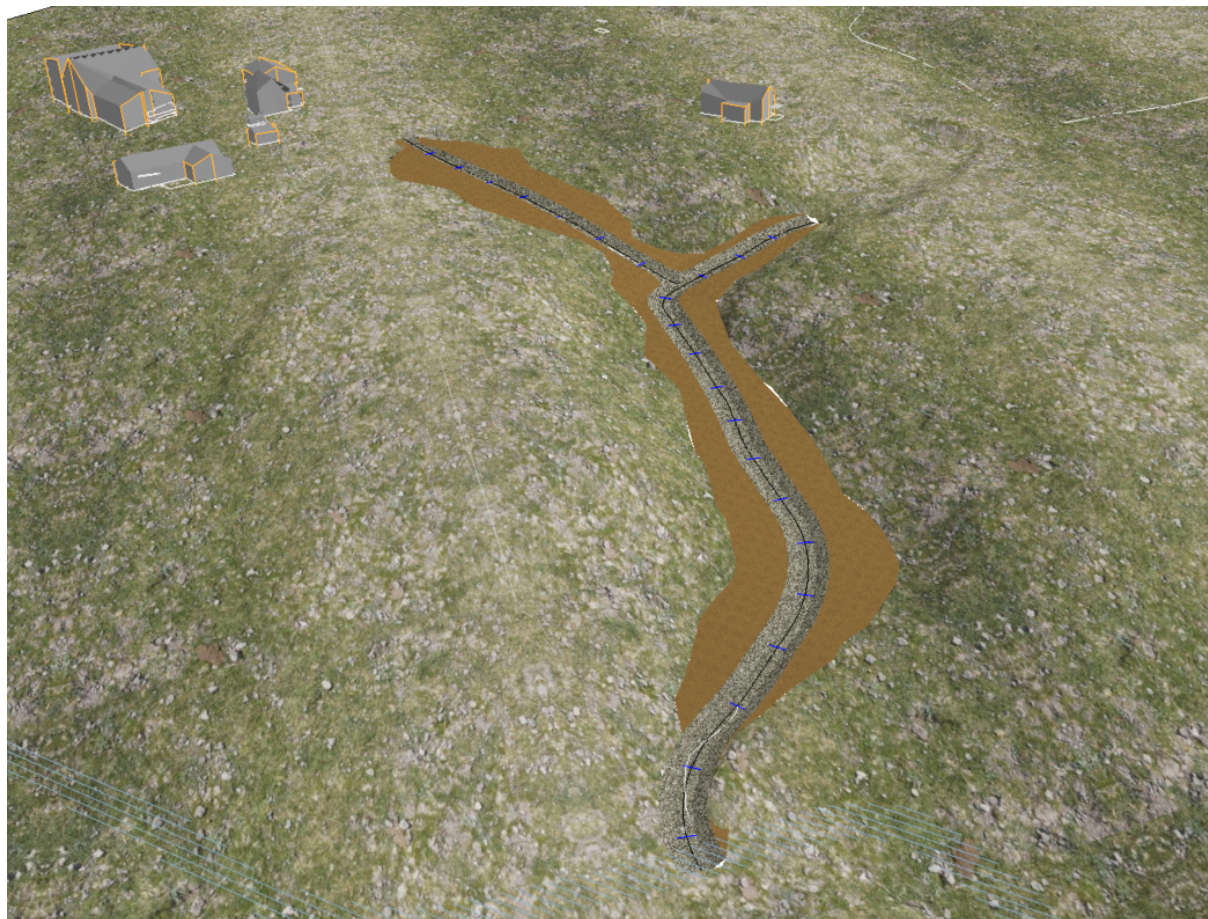
Figur 2: 3d-modell av tiltaket, sett mot nord. Hentet fra tiltaksplan.

Tiltaksplan 21066 [6] beskriver utførelsen av tiltaket. Det er planlagt 1-1,5m heving av bekkebunn, som vil bedre stabiliteten til skråningene langs bekken. Det skal ikke graves i bunn av skråninger eller lagres masser på topp av skråninger. Stabiliteten vil ikke forverres i noen fase av prosjektet.
