Notat

OPPDRAG	Driftssentralen Mjølan	DOKUMENTKODE	10263594-RIG-NOT-001
EMNE	Carporter og modulbygg – Geoteknisk prosjektering	TILGJENGELIGHET	Åpen
OPPDRAGSGIVER	Rana kommune	OPPDRAGSLEDER	Hanna M. S. Skjæran
KONTAKTPERSON	Morten Growen	UTARBEIDET AV	Hanna M. S. Skjæran
KOPI		ANSVARLIG ENHET	10234061 Seksjon Geofag Helgeland og Salten

Multiconsult er engasjert av Rana kommune for geotekniske og miljøtekniske avklaringer i forbindelse med planlagt carportrekke og modulbygg ved driftssentralen på Mjølan. Foreliggende notat presenterer geotekniske vurderinger knyttet til skredfare og geoteknisk prosjektering av fundamentering og grunnarbeider for de to planlagte tiltakene.

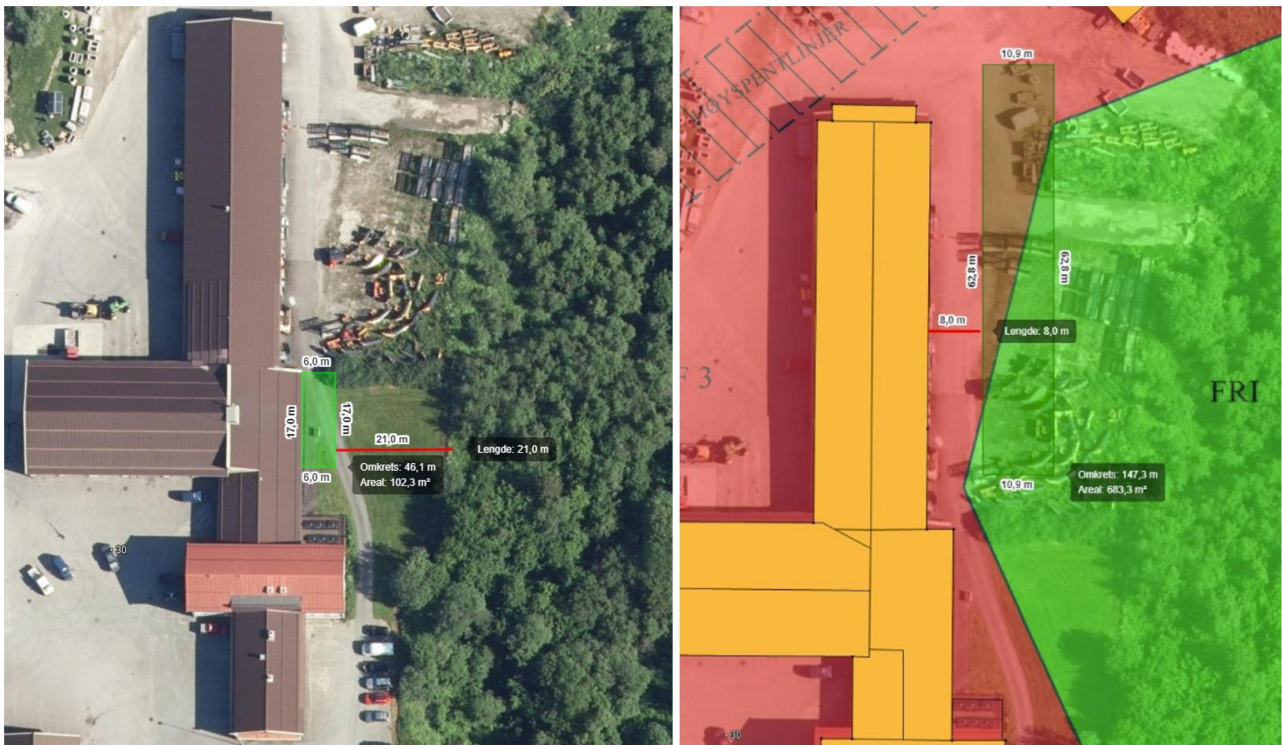
Figur 1-1: Foreløpige situasjonskart, carportrekke (t.v.) og modulbygg (t.h.). Mottatt fra Rana kommune hhv. 12.11.2024 og 19.03.2025.

Foreløpige situasjonskart er vist i Figur 1-1.
