# C-undersøkelse med ASC-vurdering

NS9410:2016 og ASC Salmon Standard (2022)  
for

**Buktodden NØ (22035)**

Oppfølgingsundersøkelse

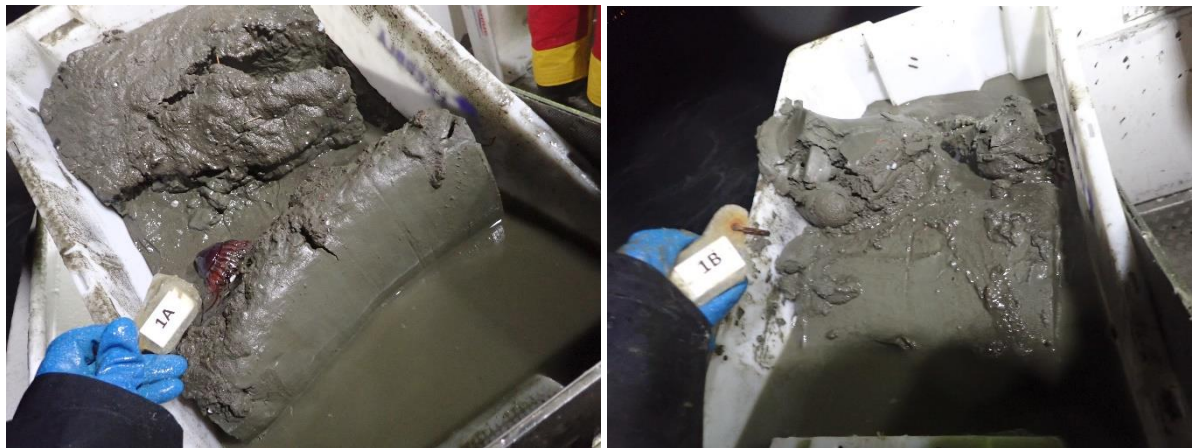
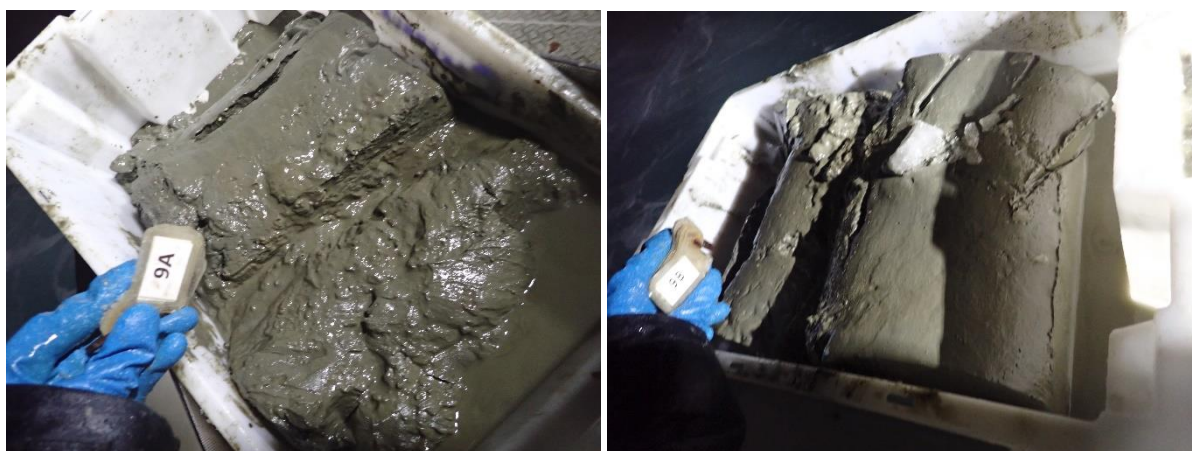
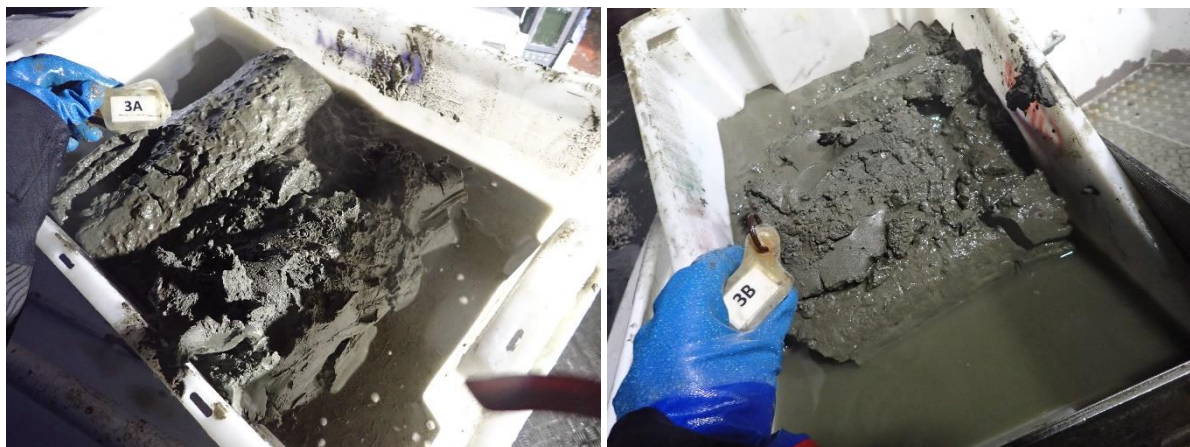
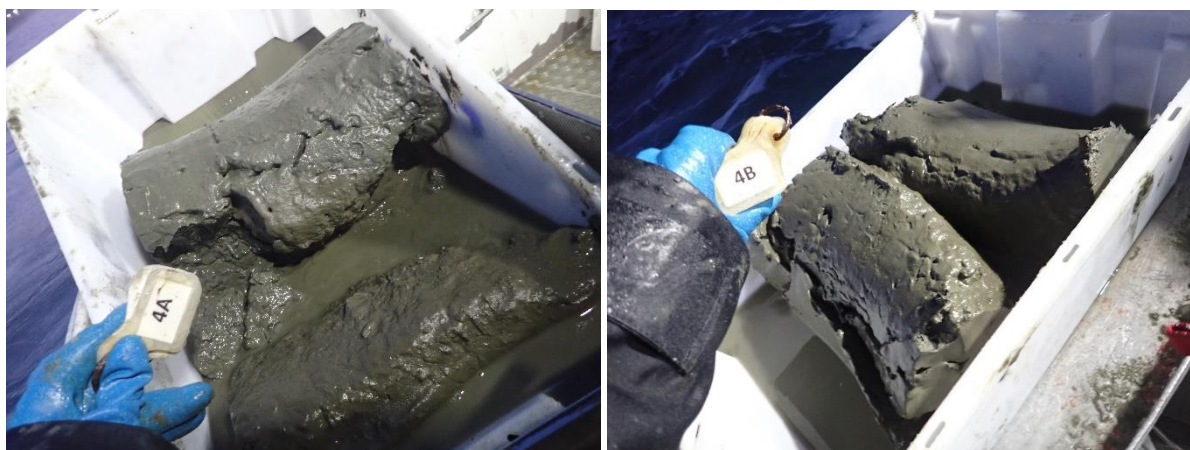
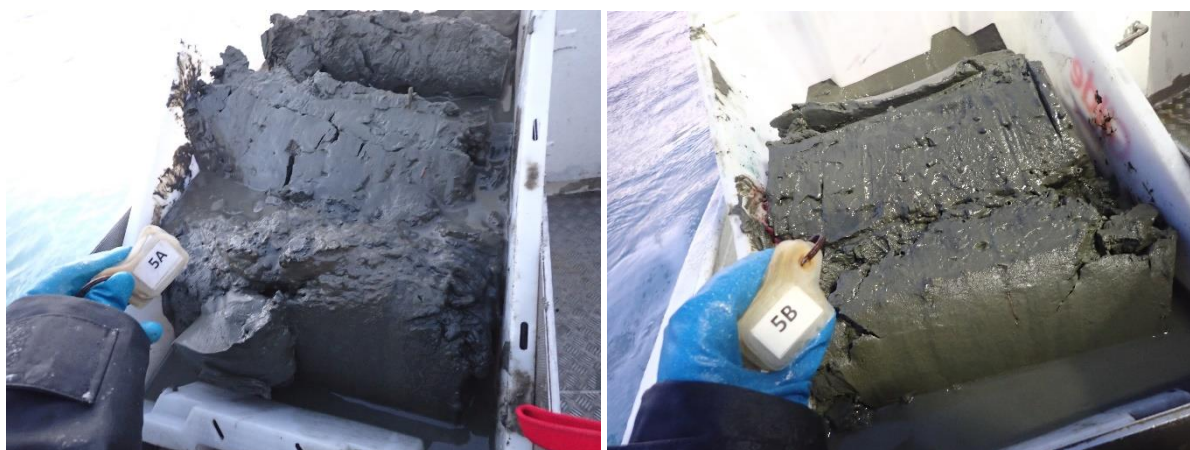
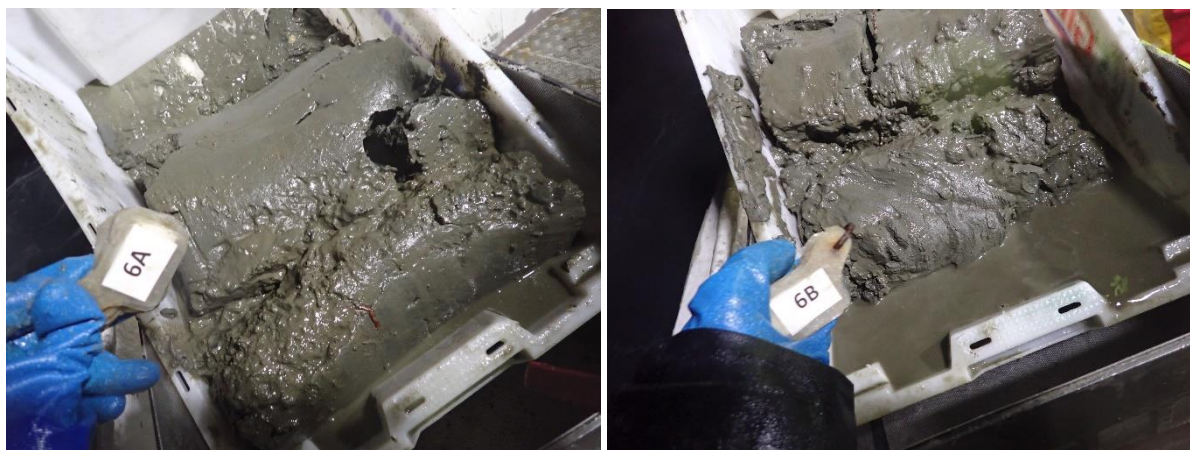
Det ble tatt bilder av sedimentet fra to hugg per stasjon etter at grabben ble tømt i plastbaljen, men før vask (Figur V9.1 – V9.9).
